PREFEITURA MUNICIPAL DE SUMARÉ

# PLANO MUNICIPAL DE REDUÇÃO DE RISCO

## VOLUME II FICHAS CADASTRAIS - ÁREAS DE RISCO

08/2014

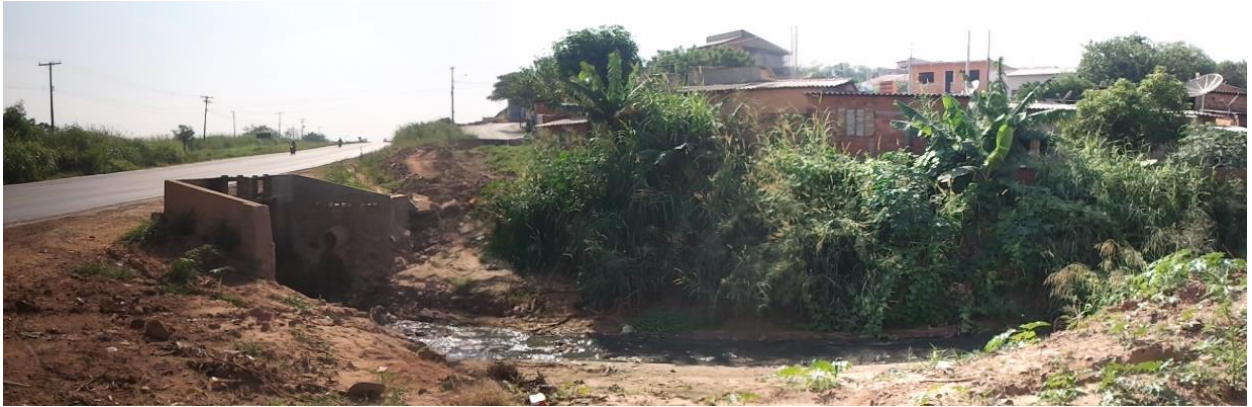
Foto 01: Vista geral do canal, assoreamento do córrego, falta de vegetação ciliar nesse trecho.

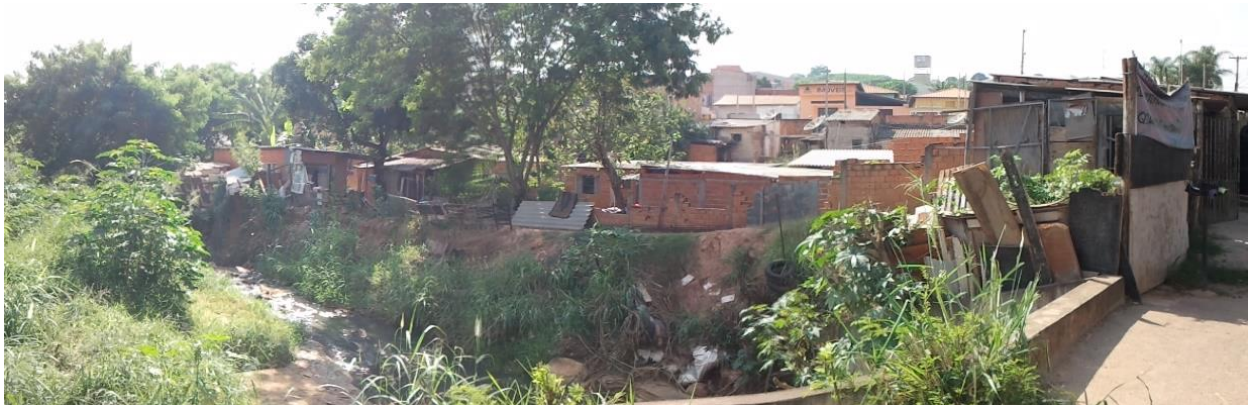
Foto 08: Vista geral da invasão na margem esquerda do córrego.

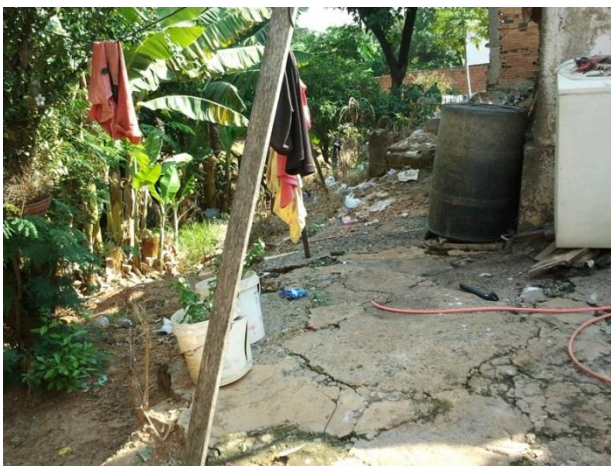
Foto 09: Detalhe de trincas no solo de terreno marginal ao córrego

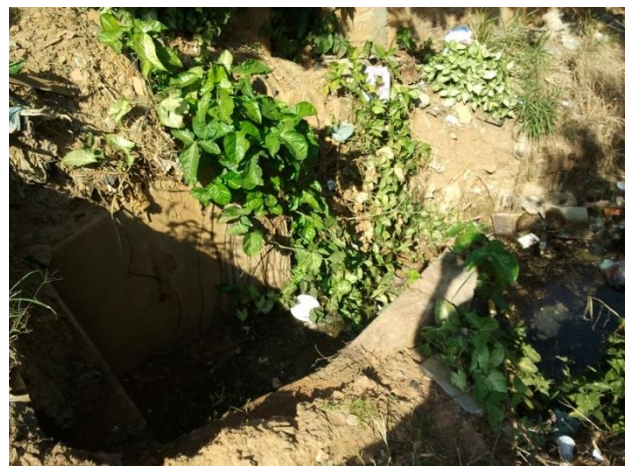
Foto 10: Drenagem urbana.

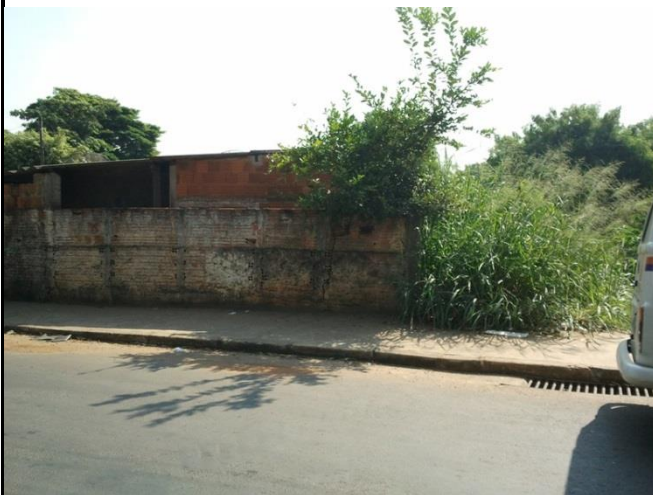
Foto 03: Vista de muro trincado da benfeitoria indicando instabilidade na margem do córrego.

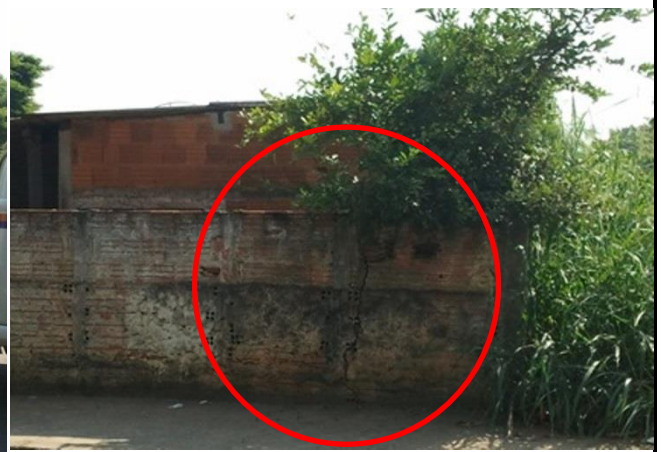
Foto 04: Detalhe da trinca no muro, da edificação adjacente ao córrego.

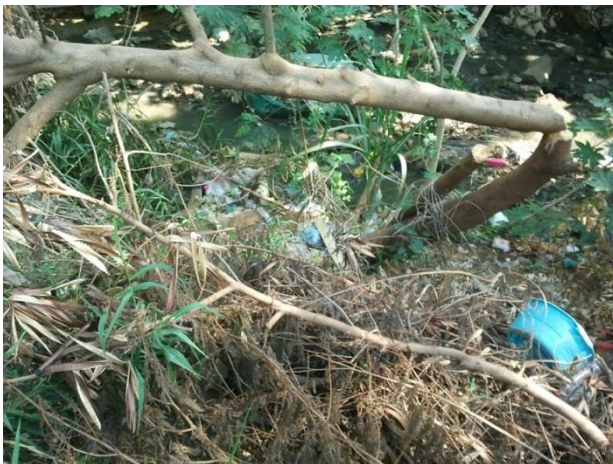
Foto 05: Detalhe da margem do córrego totalmente degradada.

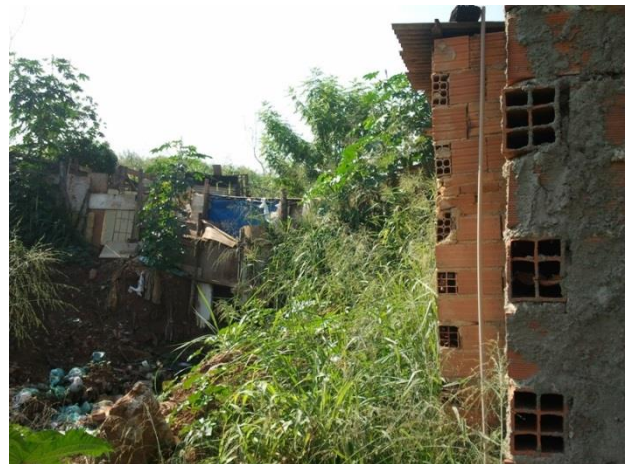
Foto 06: Vista de dique de contenção criada pelos moradores para evitar a água de enxurrada em talvegue que seve de lixão.

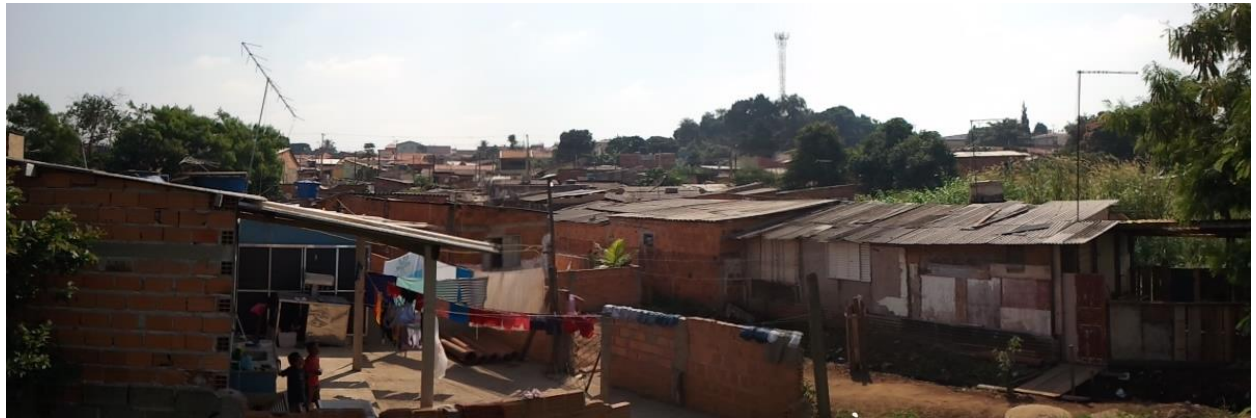
Foto 05: Panorâmica com as residências precárias na área de inundação do córrego

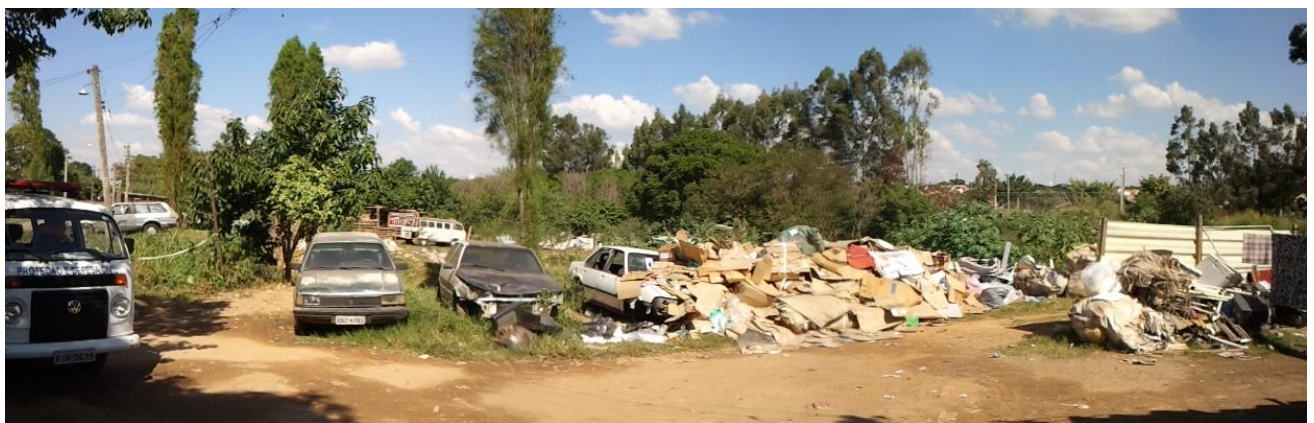
Foto 07: Panorama de invasão em área de inundação do ribeirão.

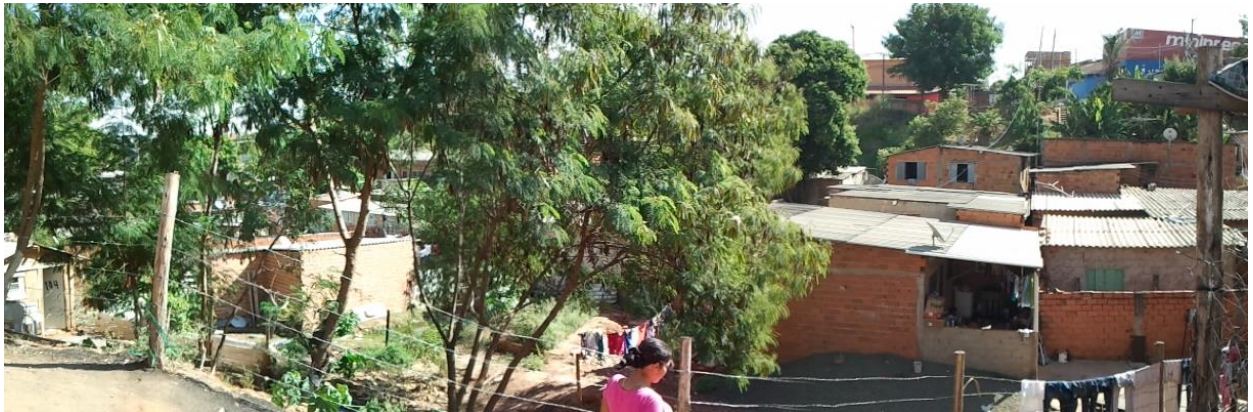
Foto 11: Panorama da invasão.

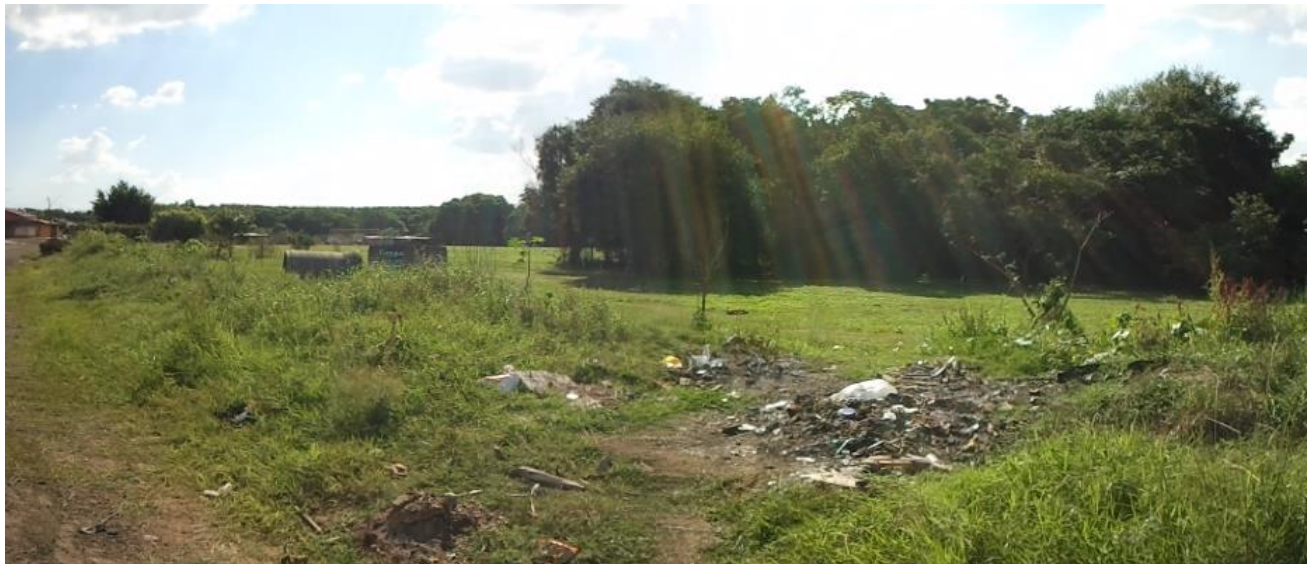
Foto 03: Panorama da área de inundação do ribeirão.
