PREFEITURA MUNICIPAL DE SUMARÉ

# PLANO MUNICIPAL DE REDUÇÃO DE RISCO

## VOLUME II FICHAS CADASTRAIS - ÁREAS DE RISCO

08/2014

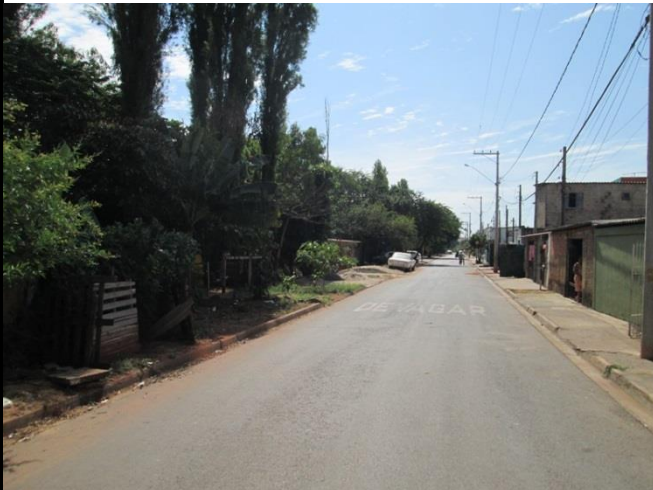
Foto03: Vista da rua adjacente ao córrego, sem denominação.

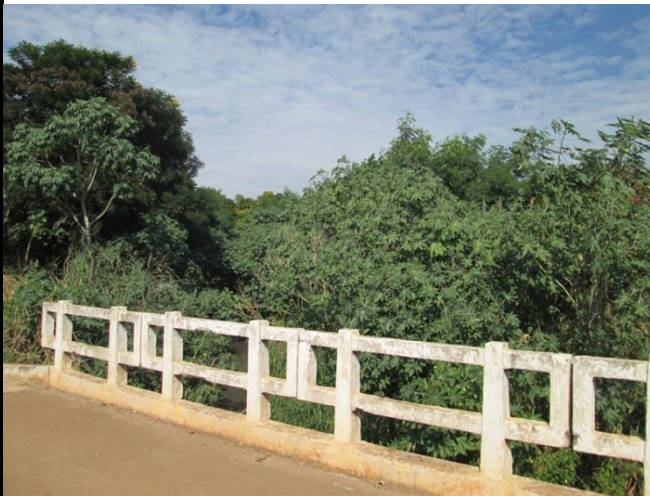
Foto 01: Vista da ponte na Av. João Argenton, pode-se visualizar marca d'água nesta indício de inundações e enchentes.

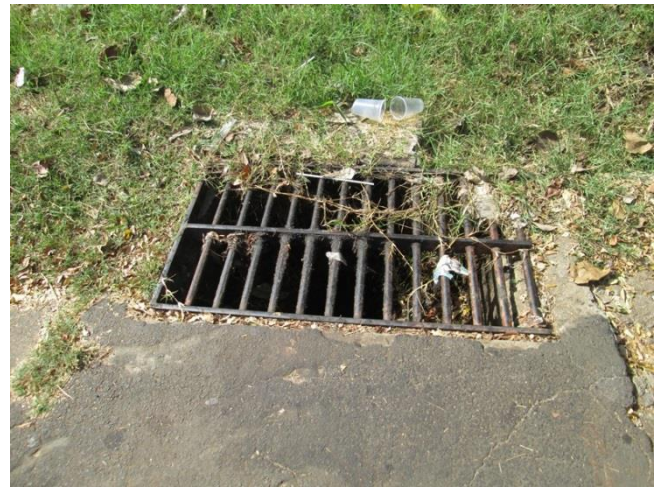
Foto 02: Drenagem na Rua Salvador Lombardi Netto.

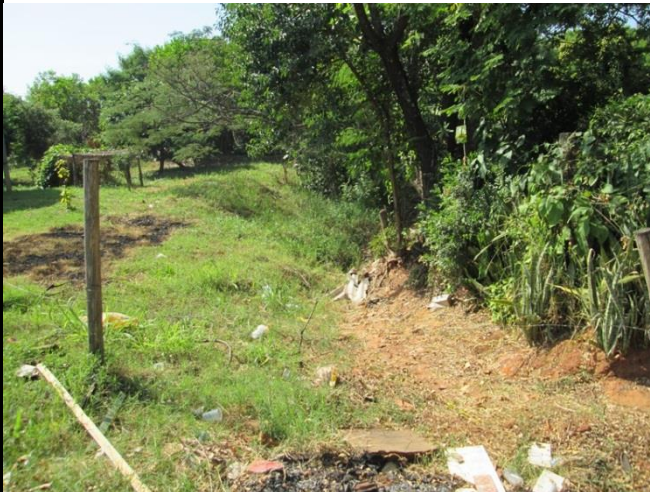
Foto 03: Pequeno canal de drenagem no terreno adjacente a Rua Salvador Lombardi Netto

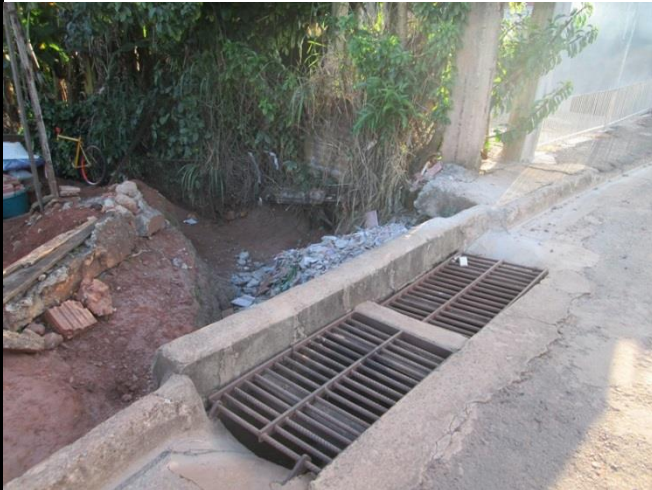
Foto 03: Vista da drenagem na rua e sulcos erosivos causados pela velocidade da água indicando que a drenagem é subdimensionada.

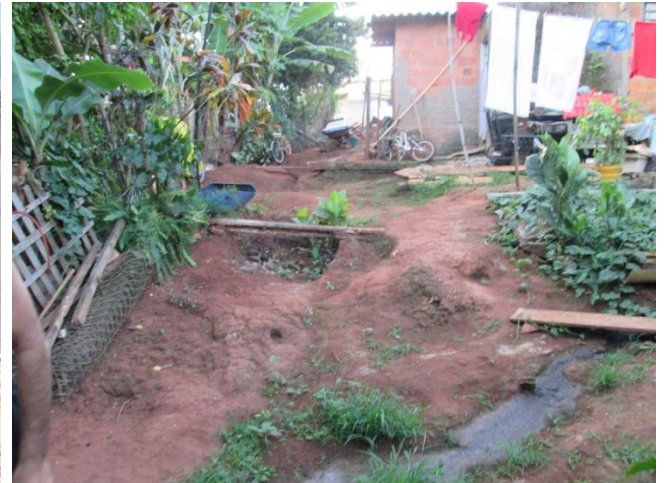
Foto 04: Terreno abaixo da rua evidencia-se sulcos erosivos.

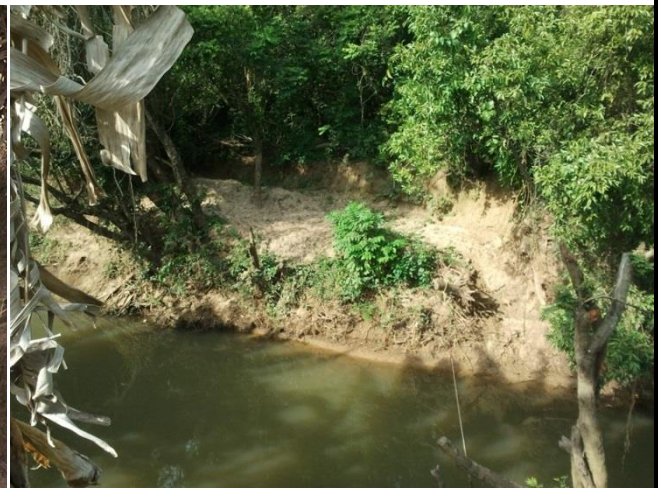
Foto 02: Solapamento nas margens do Ribeirão da Jacuba

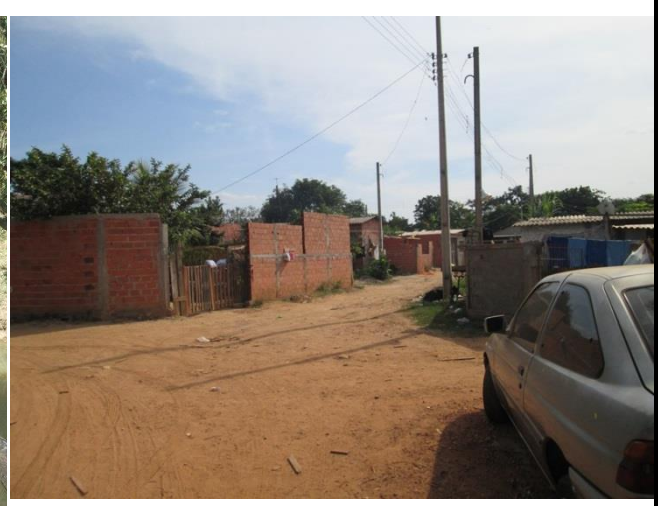
Foto 04: Vista da rua na área de inundação dos Ribeirões da Jacuba e Quilombo

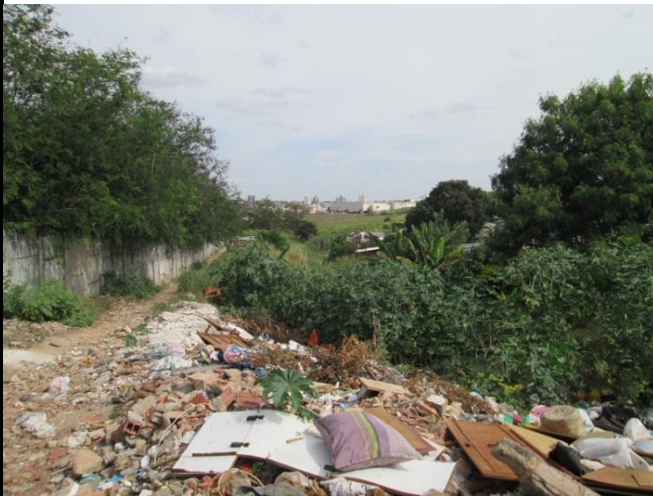
Foto 01: Vista da área de risco e jusante do córrego.

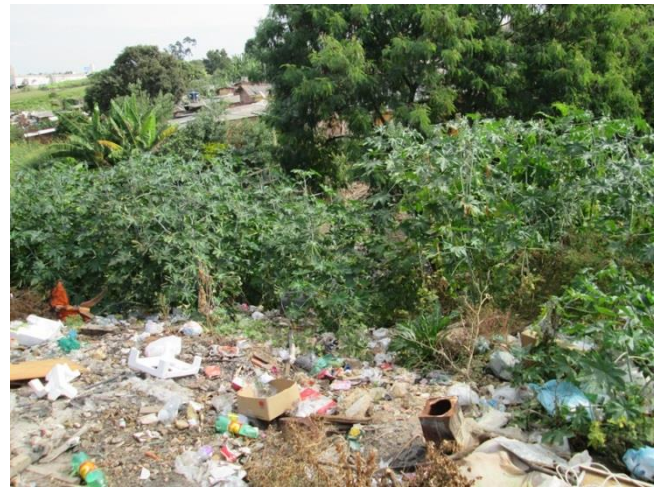
Foto 02: Vista do lixo na margem do córrego.

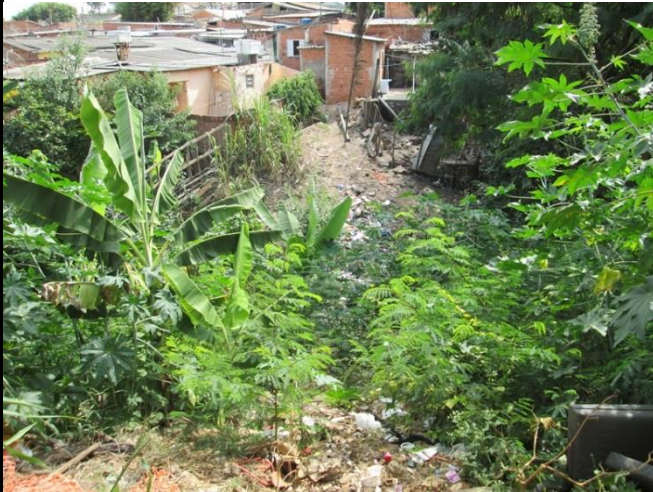
Foto 03: Vista da margem direita, residências em situação de risco.

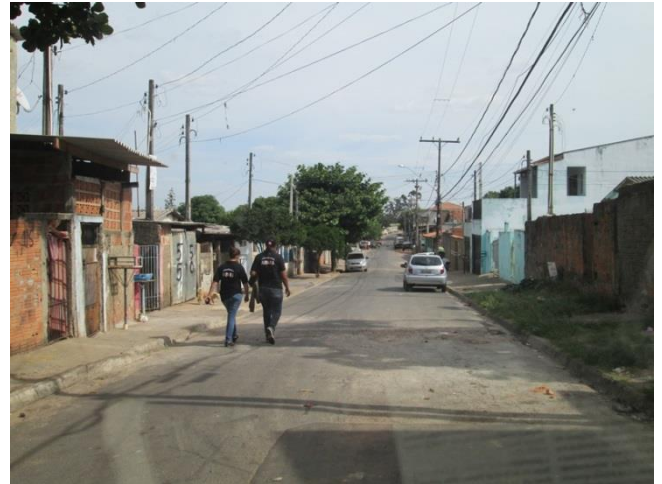
Foto 04: Vista da Rua Ismael Garbellini à esquerda as casas que margeiam o córrego em situação de risco.

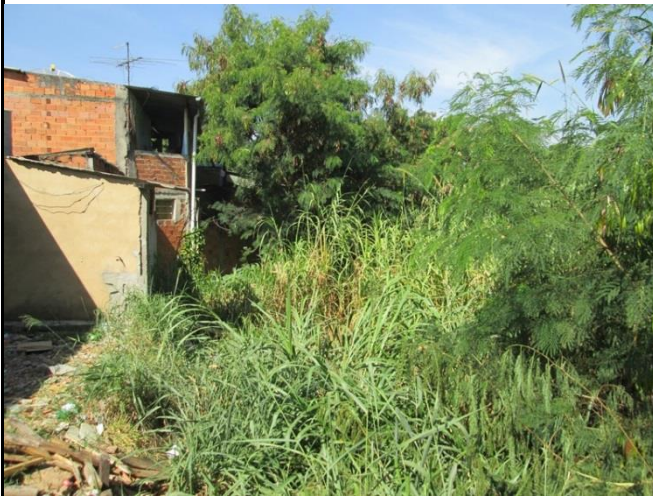
Foto 01: Vista do fundo das casas nas margens do córrego.

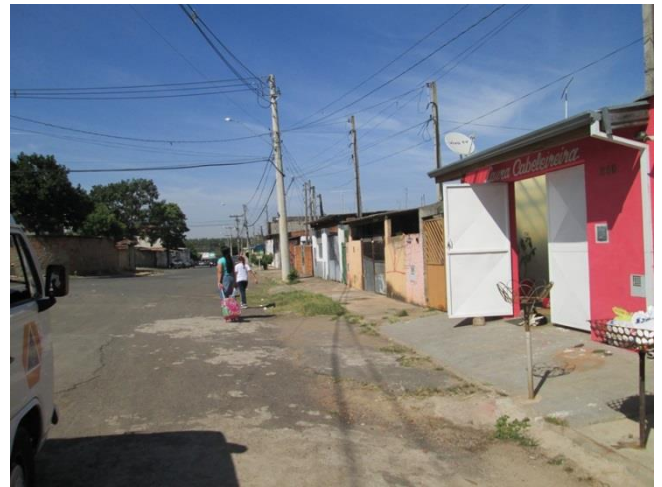
Foto 02: Vista da Rua 11 de agosto.

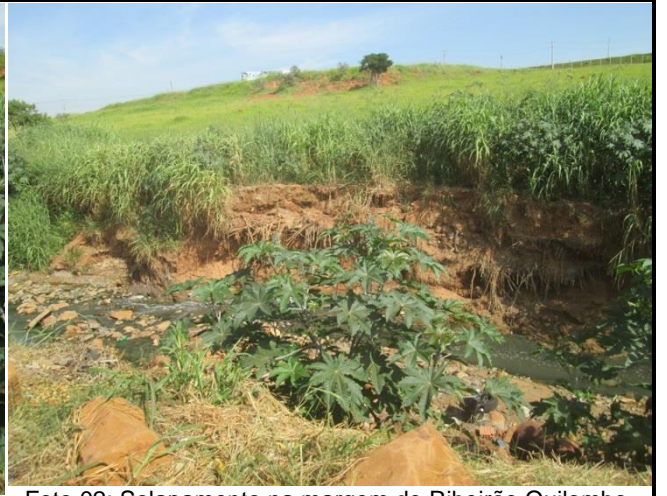
Foto 02: Solapamento na margem do Ribeirão Quilombo.

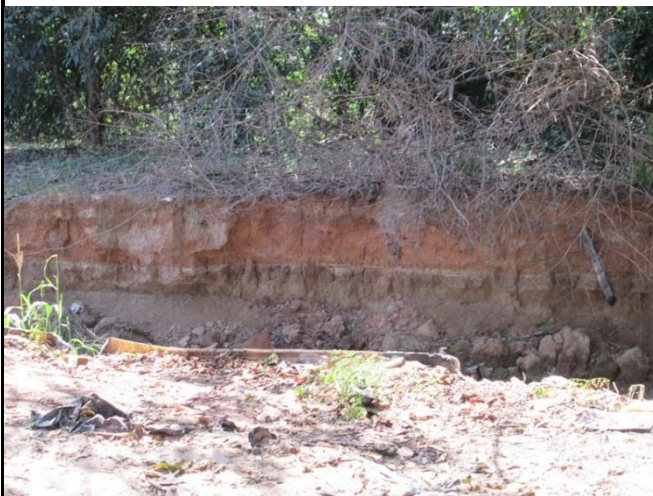
Foto 05: Erosão marginal no afluente do Ribeirão Quilombo

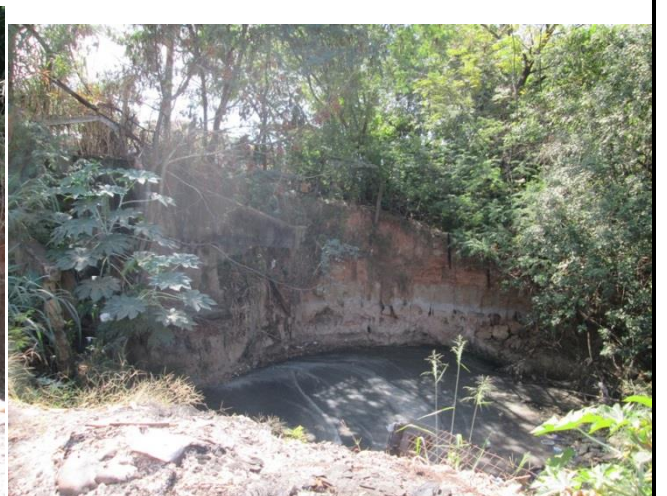
Foto 06: Imensa erosão causada pela drenagem da avenida no afluente do Ribeirão Quilombo.

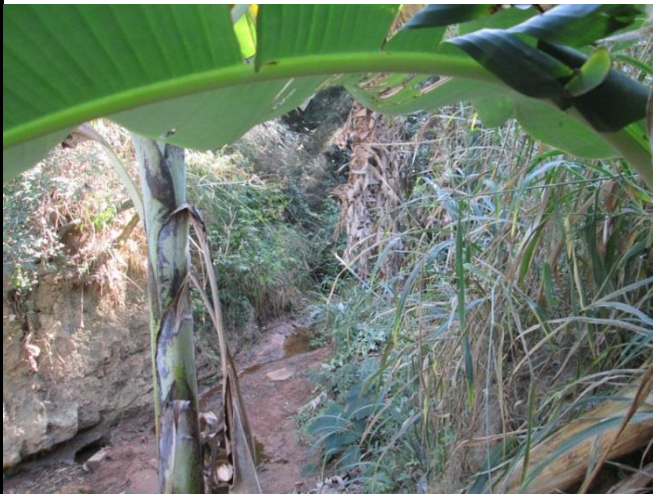
Foto 01: Montante do Córrego São Francisco.

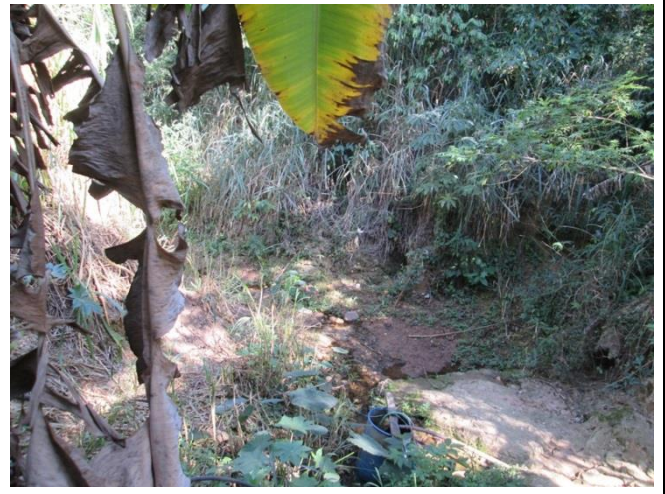
Foto 02: Jusante do Córrego São Francisco.

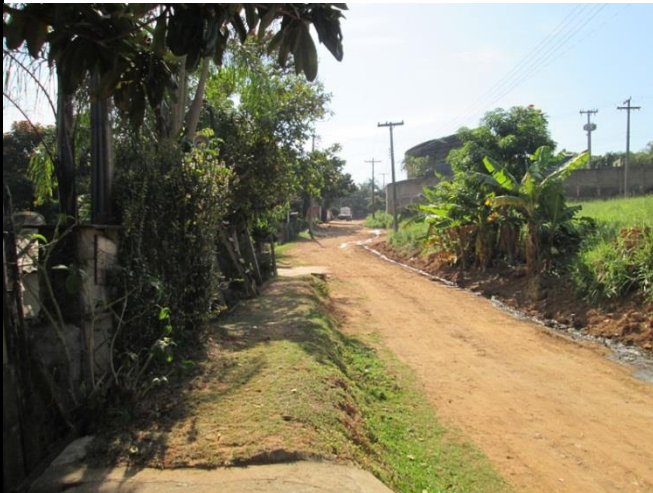
Foto 03: Vista da Rua

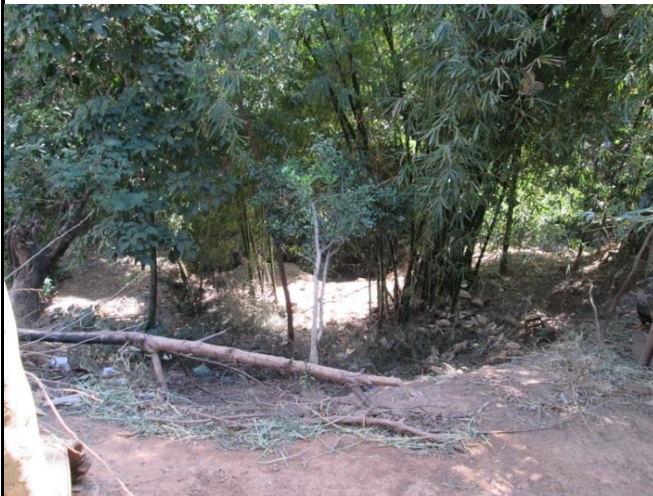
Foto 01: Vista da margem esquerda do córrego, evidenciando cicatriz de solapamento do talude marginal.

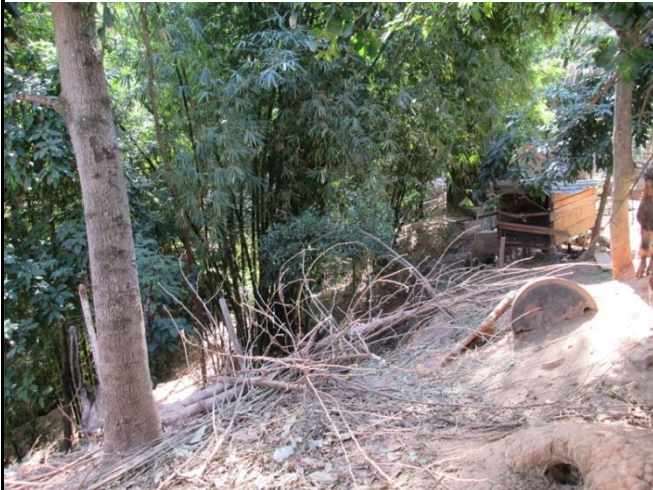
Foto 03: Margem esquerda vista da montante do córrego

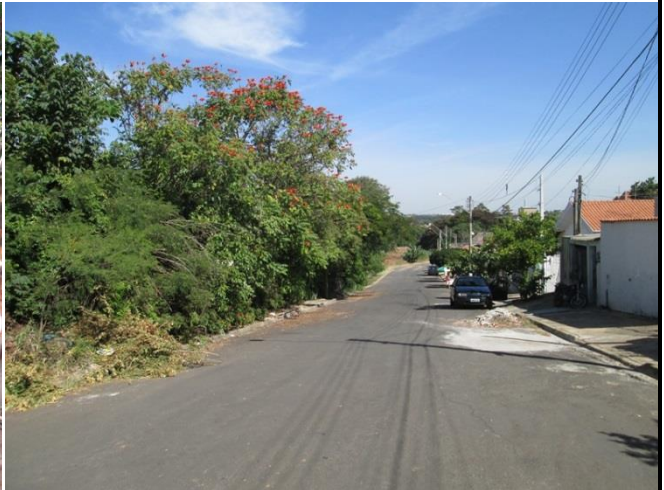
Foto 04: Vista da Rua.

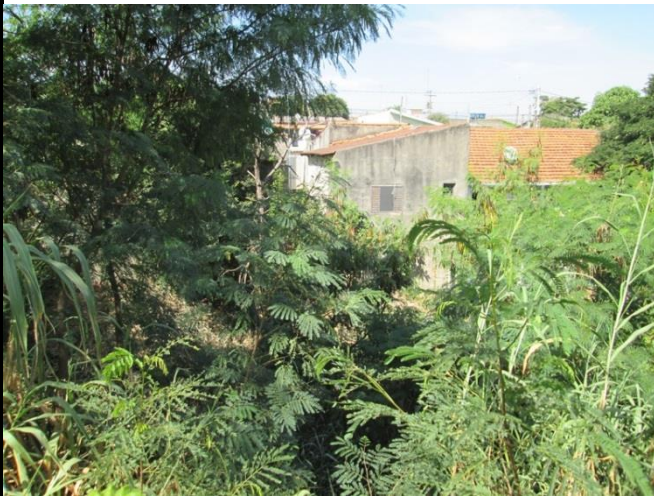
Foto 01: Vista parte superior do córrego com as residências ao fundo na margem esquerda.

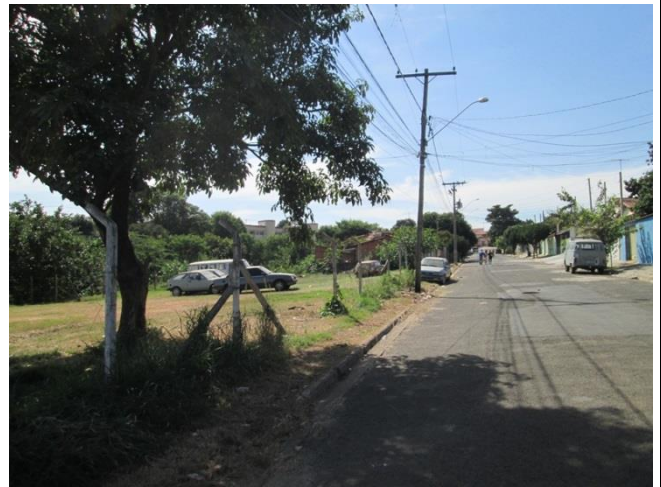
Foto 02: Rua Fernando de Noronha adjacente ao córrego.

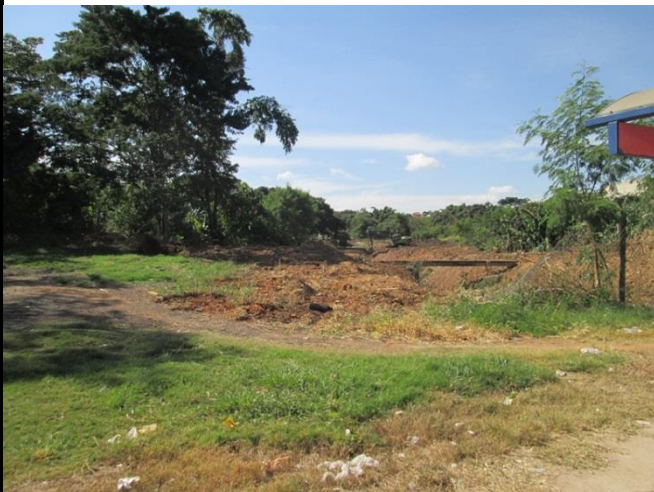
Foto 03: Vista da montante do córrego.

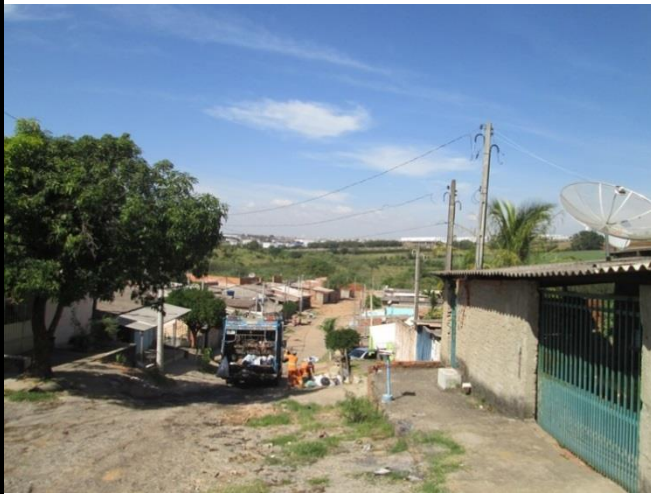
Foto 01: Vista geral da área de risco.

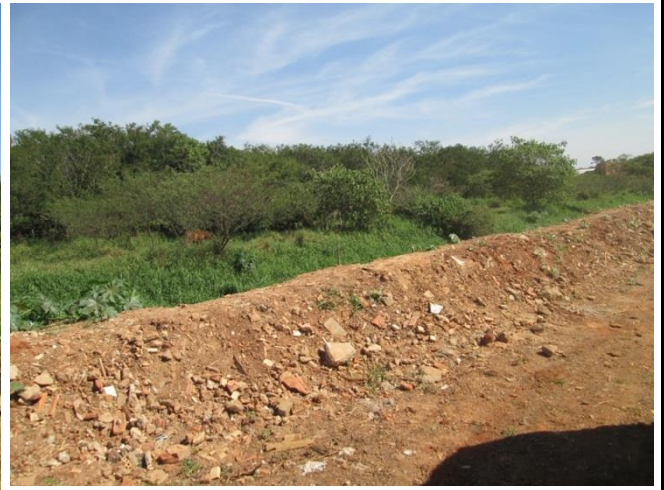
Foto 04: Detalhes do dique de contenção construído a margem do ribeirão

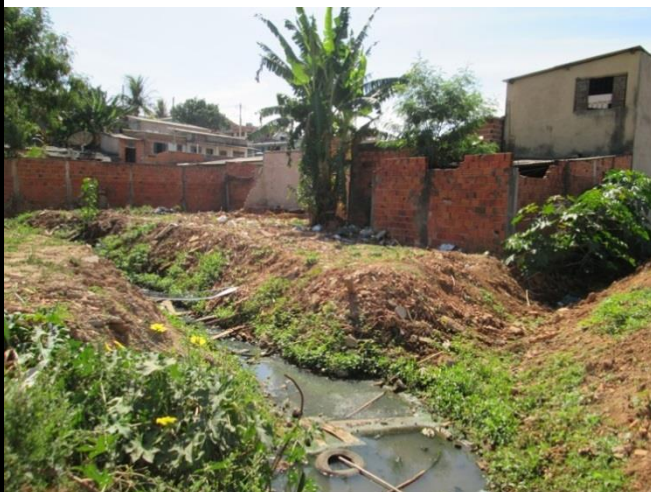
Foto 05: Drenagem superficial para escoamento na área de risco

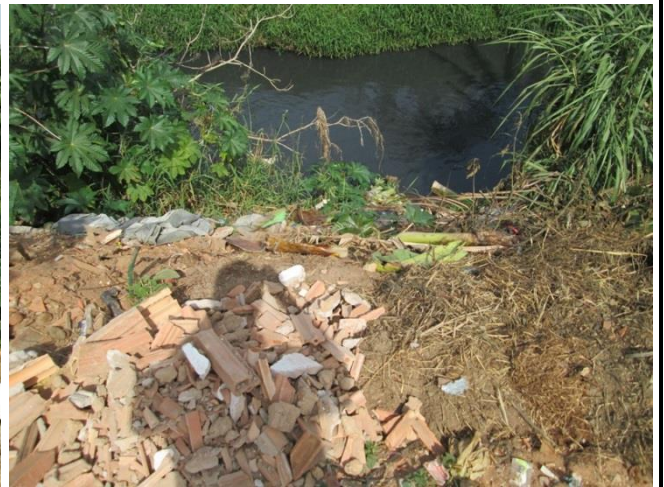
Foto 02: Vista da margem do ribeirão com entulho e lixo.

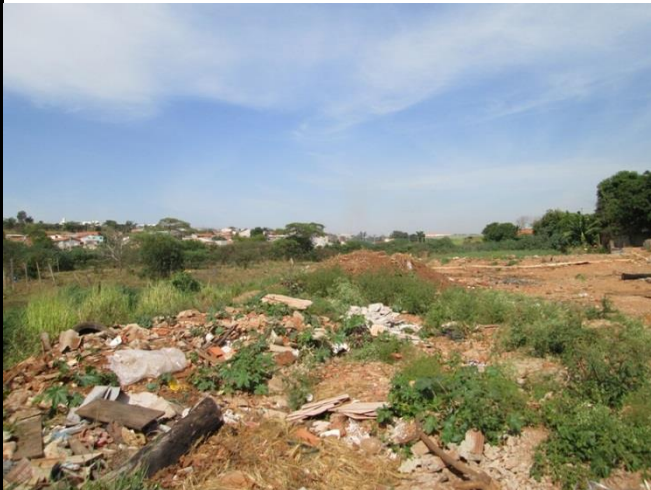
Foto 03: Vista da área de inundação do Ribeirão Quilombo

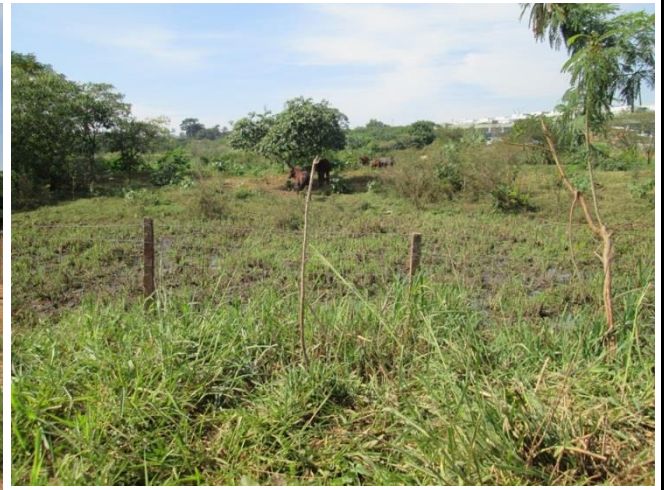
Foto 04: Detalhes da área de inundação do ribeirão, solo encharcado denotando área brejosa.

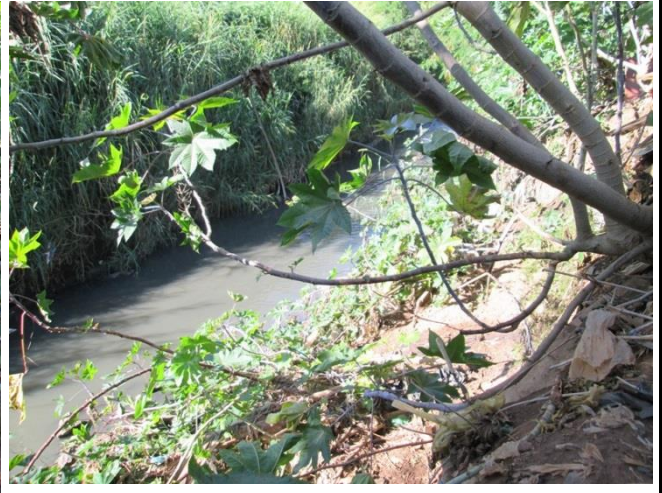
Foto 02: Montante do córrego evidencia-se solapamento da margem.

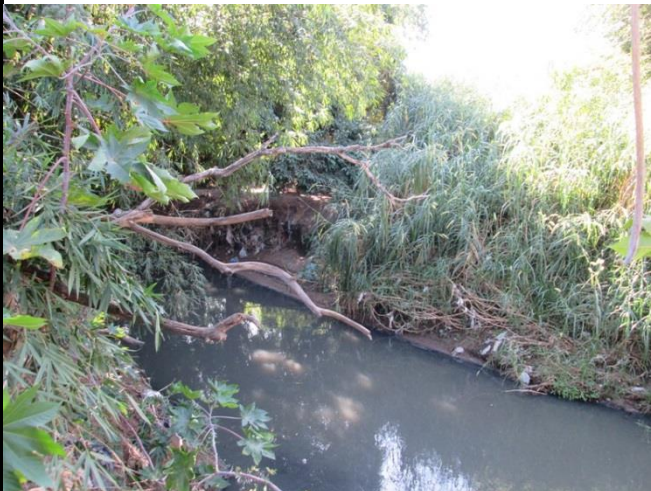
Foto 03: Jusante do córrego, assoreamento e evidencias de solapamento.

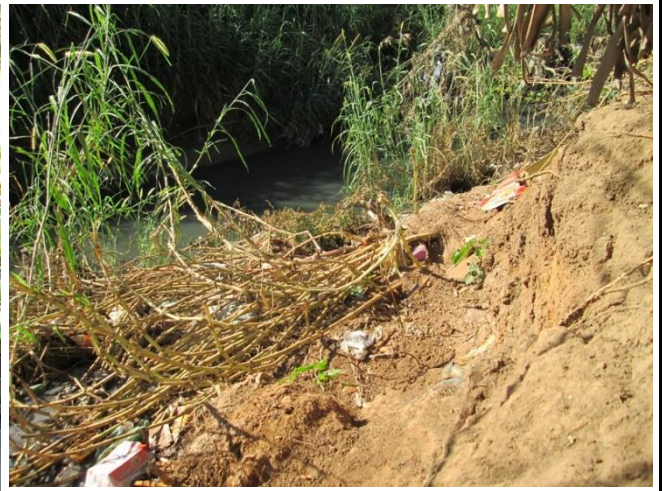
Foto 04: Detalhes do solapamento na margem do córrego.

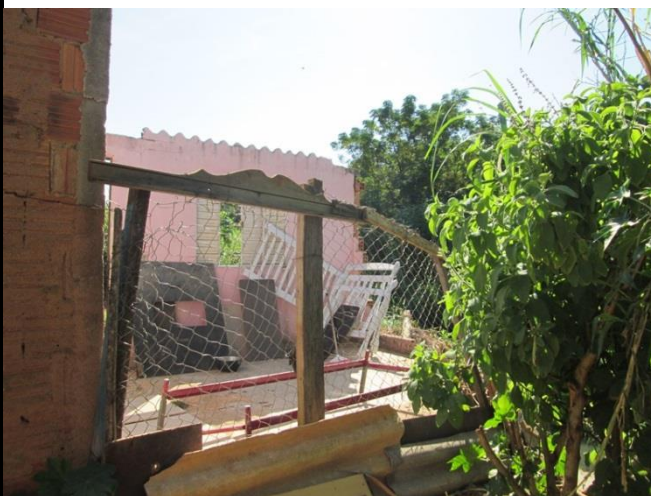
Foto 05: Vista de ruínas de benfeitoria que sedeu em eventos de inundações e provável instabilidade das margens

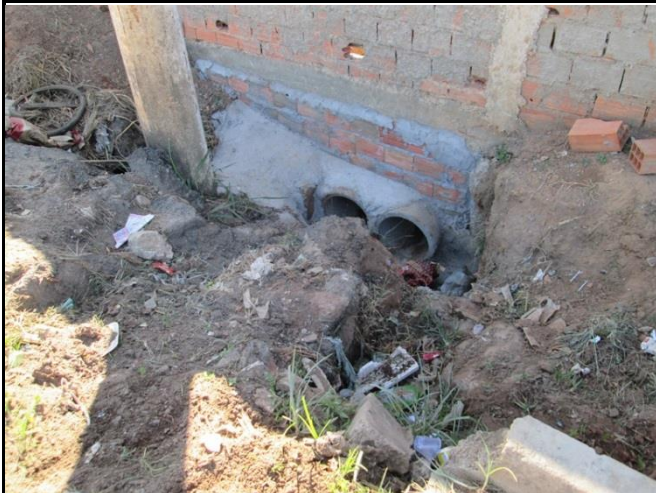
Foto 07: Detalhe da erosão em bueiro improvisado pelos moradores.

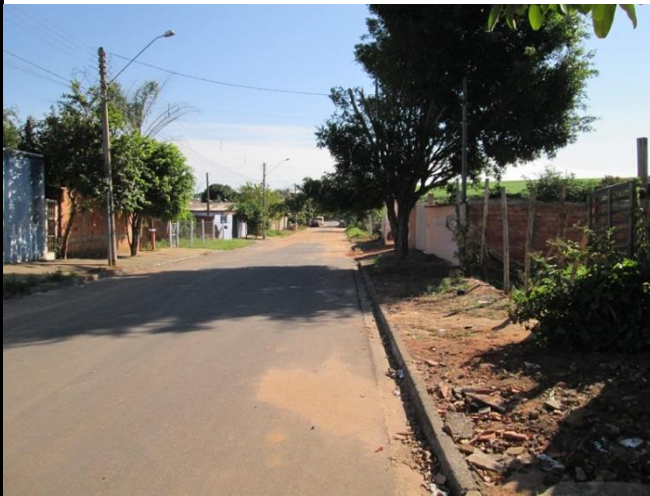
Foto 01: Vista da Rua Claudemir Eugenio, ao fundo da rua nota-se material terroso que é proveniente de arraste e deposição da água da enxurrada.

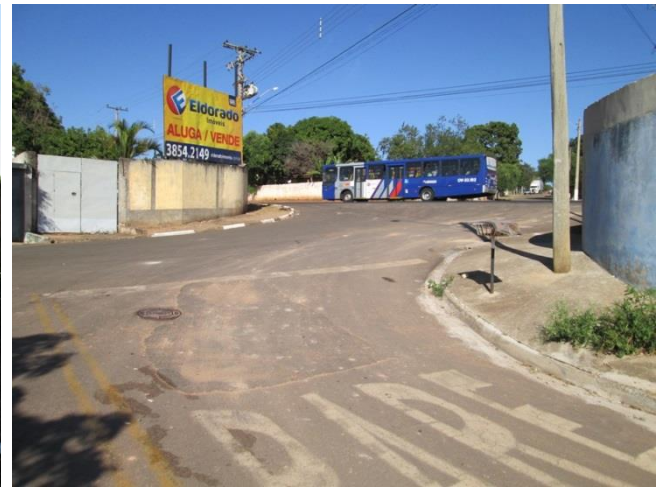
Foto 02: Vista da parte de cima da rua, sentido montante do fluxo de água que desce a vertente em direção à área de inundação do Ribeirão Quilombo.

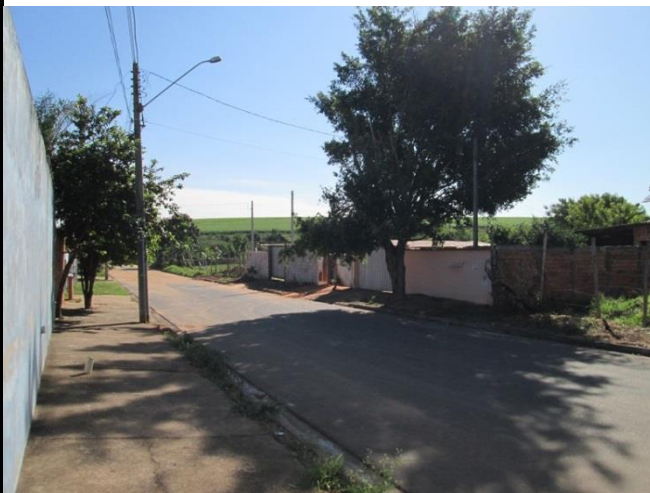
Foto 03: Vista parcial do final da Rua Claudemir Eugenio onde evidencia-se material terroso depositado no asfalto.

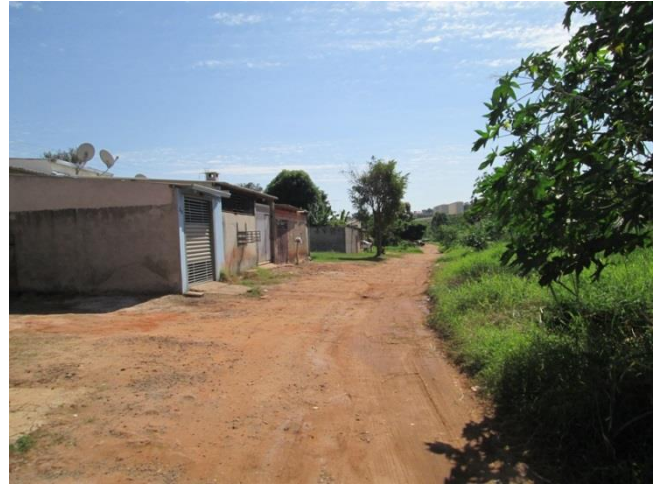
Foto 02: Vista da viela ao lado da margem direita do córrego.

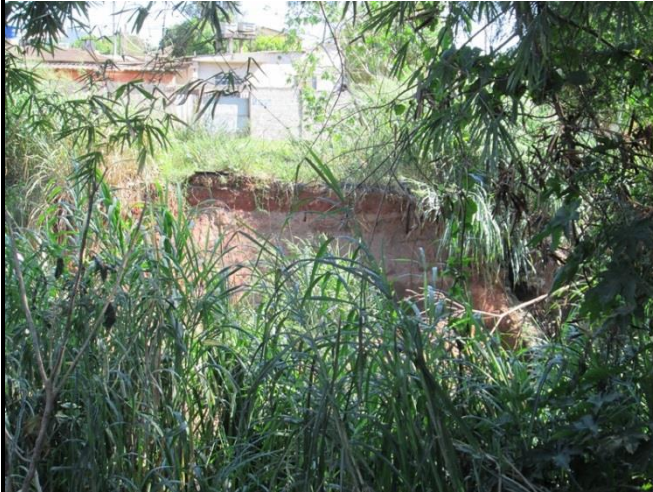
Foto 03: Solapamento e processo erosivo em estágio avançado na margem direita do córrego

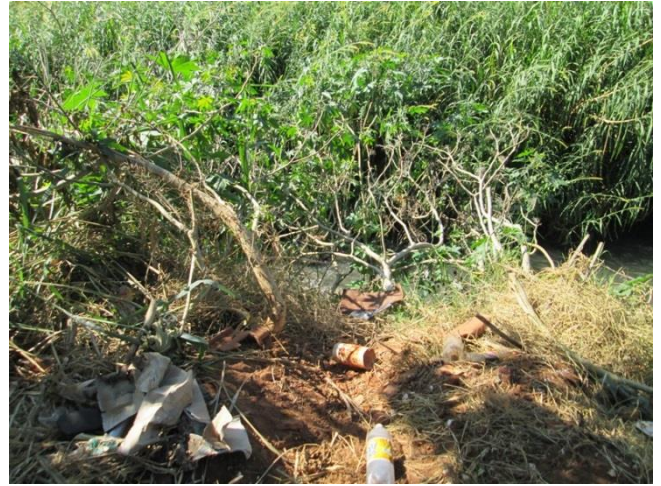
Foto 04: Lixo e entulho na margem direita do córrego.

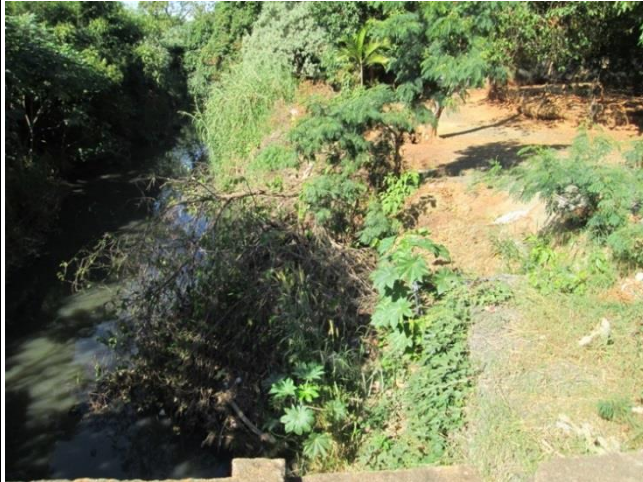
Foto 01: Jusante do Córrego Tijuco Preto, margem solapando como pode-se visualizar pela árvore que cedeu.

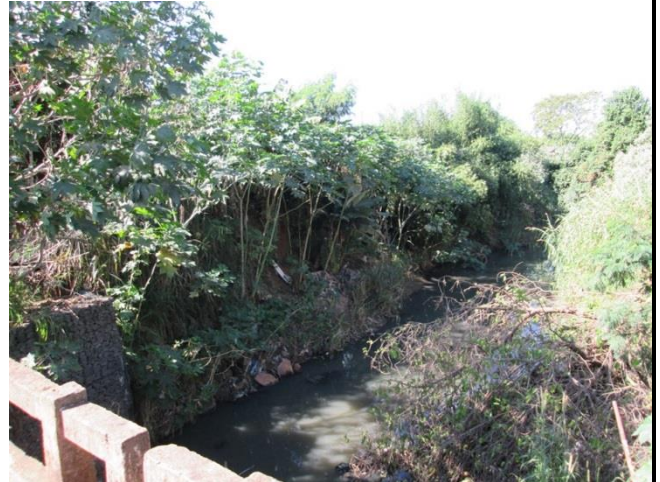
Foto 02: Margem esquerda do córrego, ao lado, muro de pedra engaiolada como contenção ao lado da ponte.

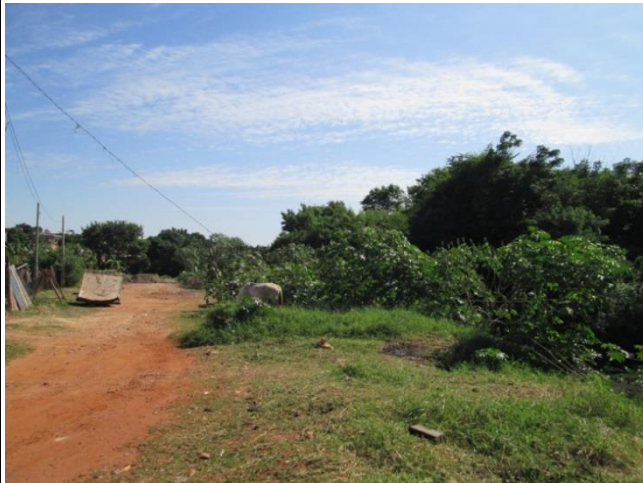
Foto 03: Vista da viela a margem esquerda do córrego

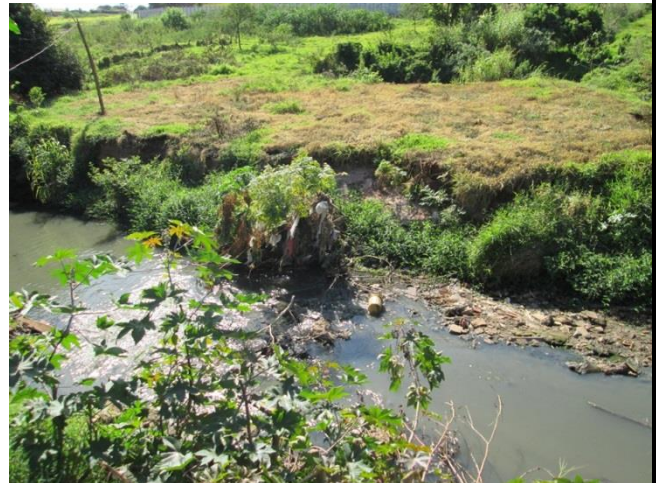
Foto 04: Vista da margem direita à jusante do córrego, processo erosivo e assoreamento do leito.

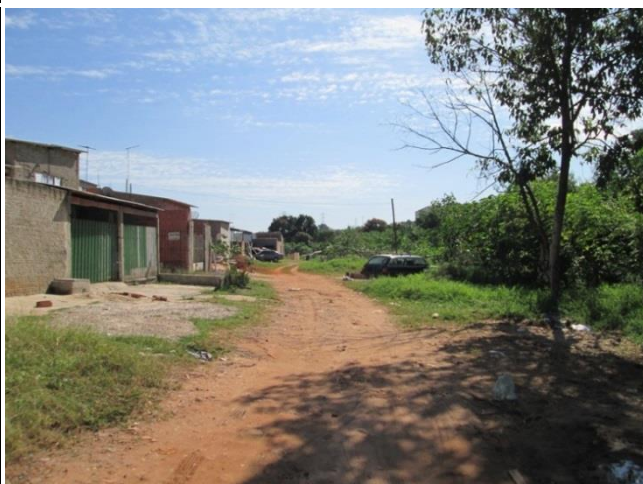
Foto 05: Novamente vista da viela e residências às margens do córrego.

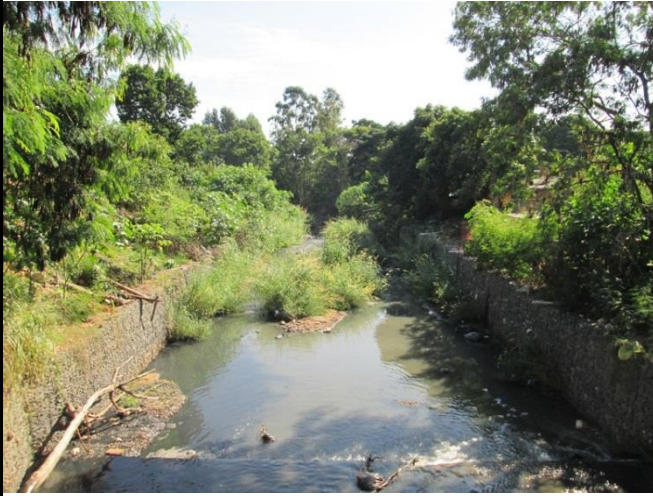
Foto 01: Jusante do Córrego Tijuco Preto, nas margens contensão e no leito assoreamento.

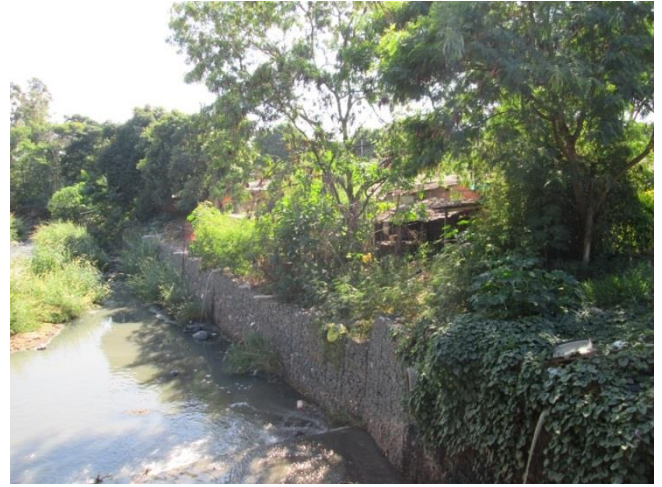
Foto 02: Vista da margem direita a jusante, contensão e benfeitorias construídas na APP do córrego.

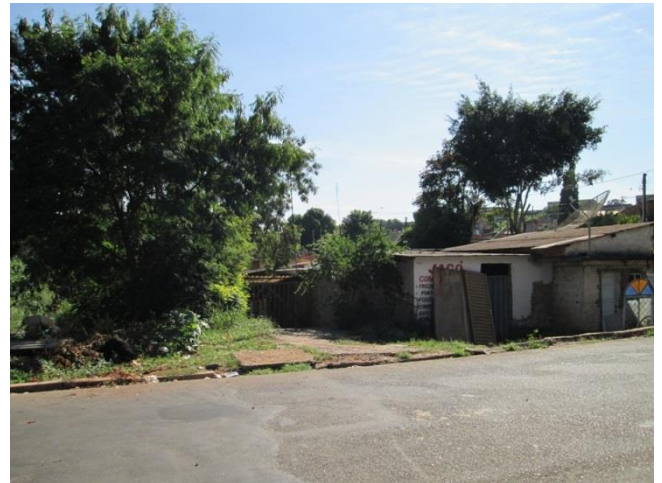
Foto 04: Detalhes das residências á margem do córrego

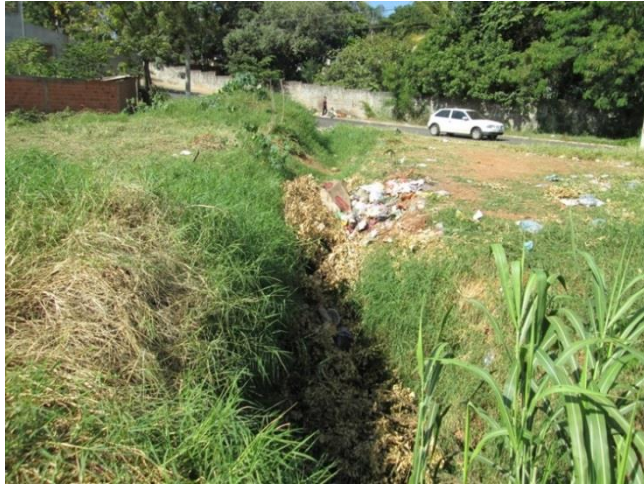
Foto 01: Drenagem improvisada que liga o fluxo de água da rua até o córrego, e utilizada como depósito de lixo.

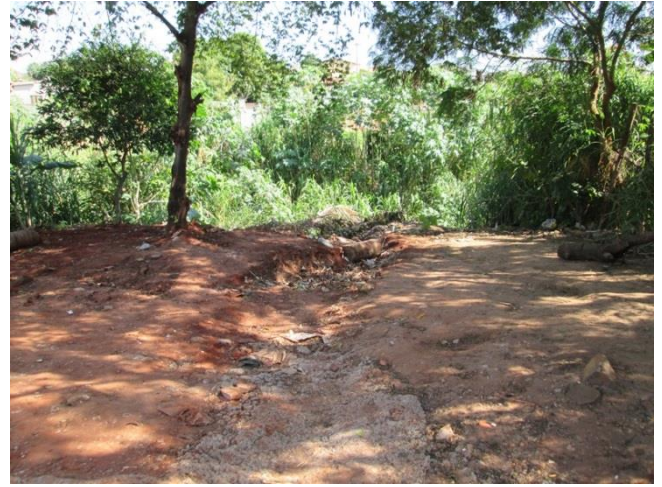
Foto 02: Vista da erosão na margem direita do Córrego Tijuco Preto, solo exposto e pouca vegetação.

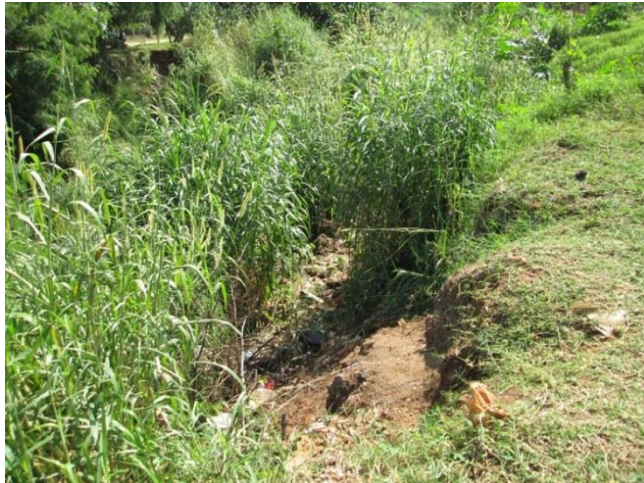
Foto 03: Solapamento de trecho da margem direita do córrego.

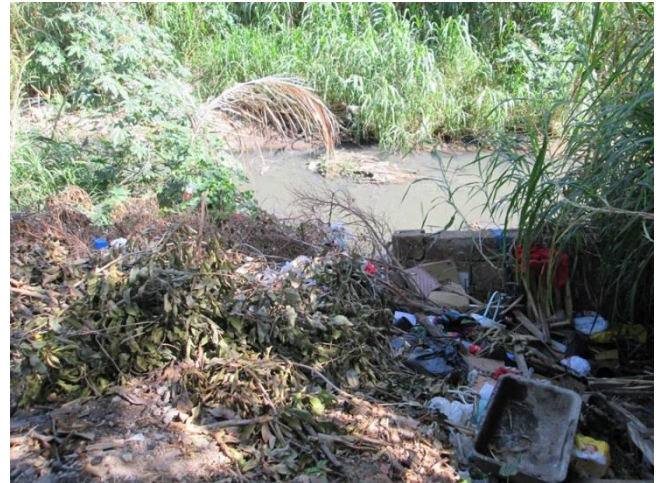
Foto 04: Detalhe da margem com lixo e entulho, assoreamento e pequeno muro de contenção.

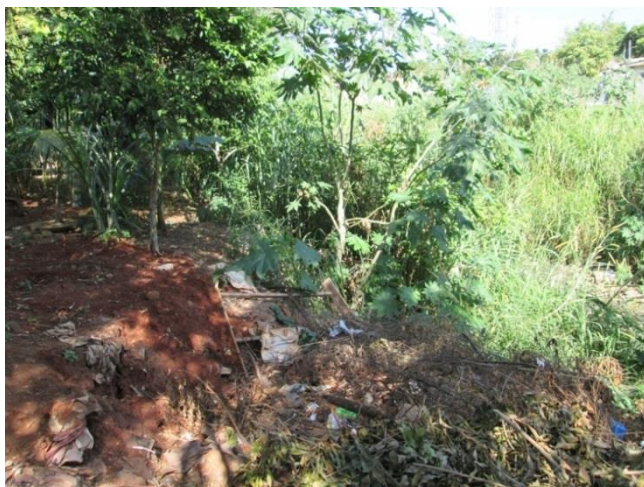
Foto 05: Vista da parte superior da encosta

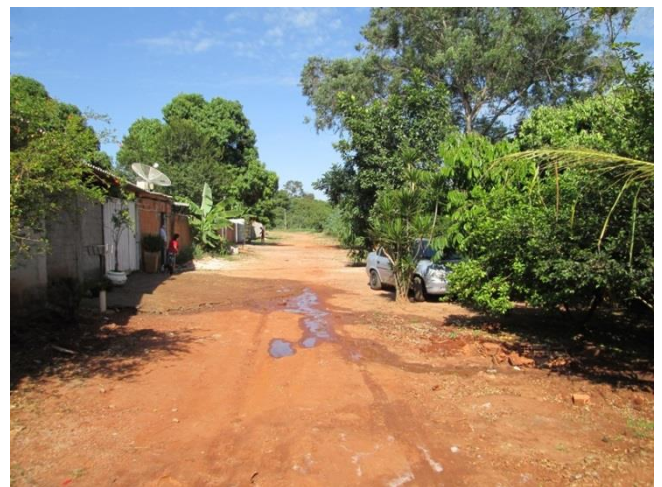
Foto 06: Detalhes do escorregamento no pé da encosta ao lado da rua.

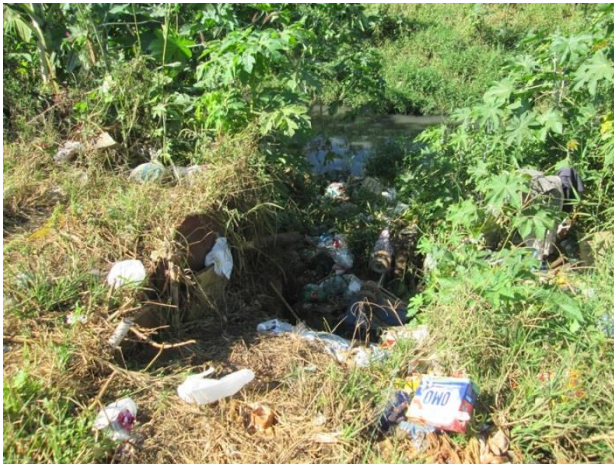
Foto 03: Erosão na margem com pouca vegetação e muito lixo.

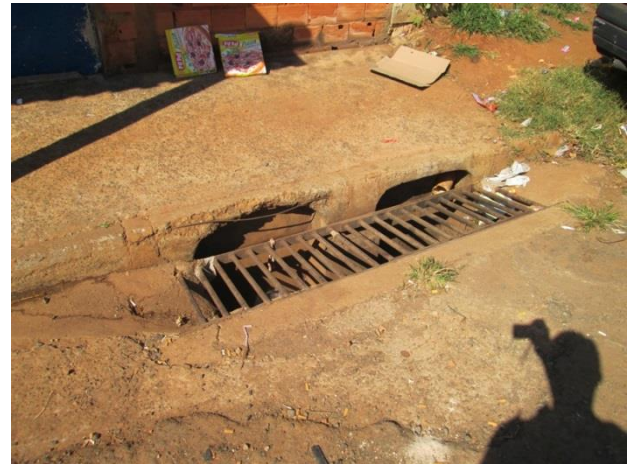
Foto 04: Detalhes da drenagem na rua.

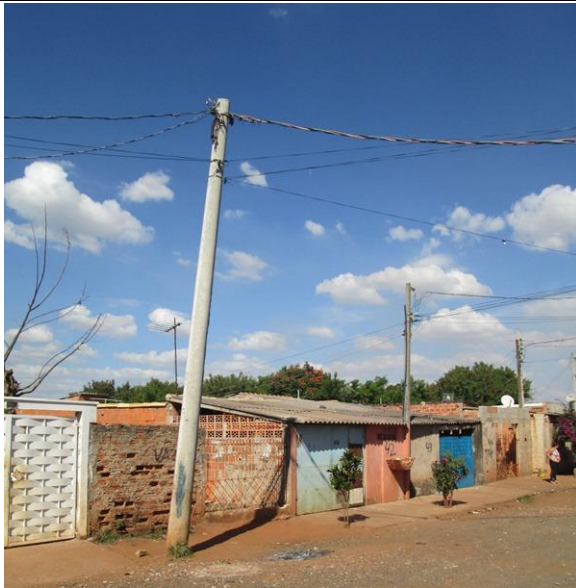
Foto 07: Vista de poste inclinado na rua.

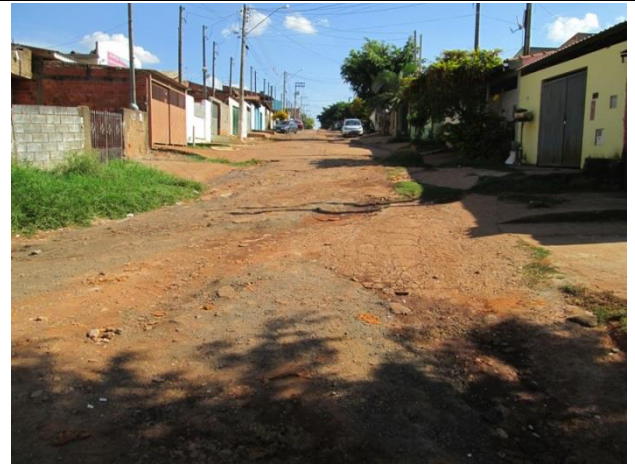
Foto 08: Sulcos erosivos na parte superior da rua causado pela falta de drenagem.

Nº	Intervenção	Un.	Quant.	Custo Estimado (R\$)
<b>1</b>	<b>Direcionamento de águas pluviais</b>			
1.1	Tubulação drenagem urbana: trecho da Rua Felício Roggeri entre a Rua 02 até seu final no assentamento.	m	460	144.690,00
1.2	Meio fio com sarjeta: trecho da Rua Felício Roggeri entre a Rua 02 até seu final no assentamento.	m und	460 5	10.750,00 2.860,00
1.3	Boca de lobo: trecho da Rua Felício Roggeri entre a Rua 02 até seu final no assentamento			
<b>2</b>	<b>Serviços de limpeza e recuperação</b>			
2.1	Limpeza e retirada de entulho e lixo: na área do assentamento.	m <sup>3</sup>	250	1.690,00

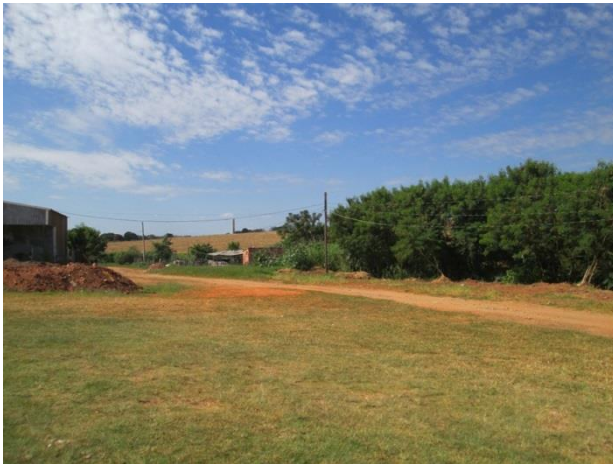
Foto 03: Vista da parte inferior da área em direção ao córrego.

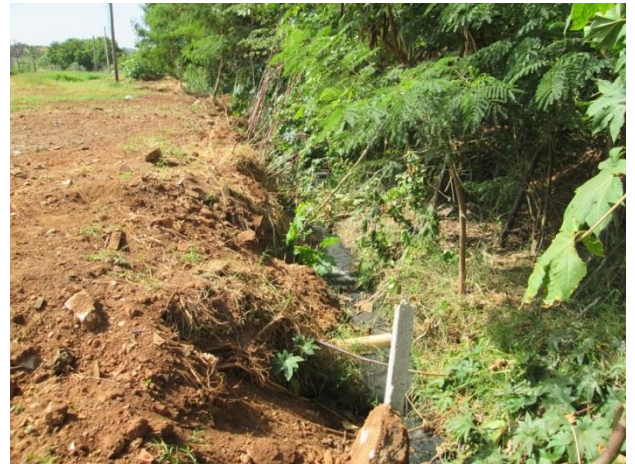
Foto 04: Detalhe da drenagem realizada pelos moradores para escoamento superficial também é utilizada como esgoto.

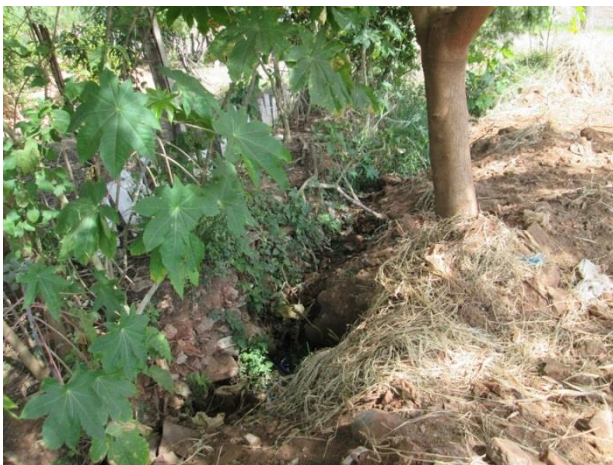
Foto 05: Detalhe da drenagem.

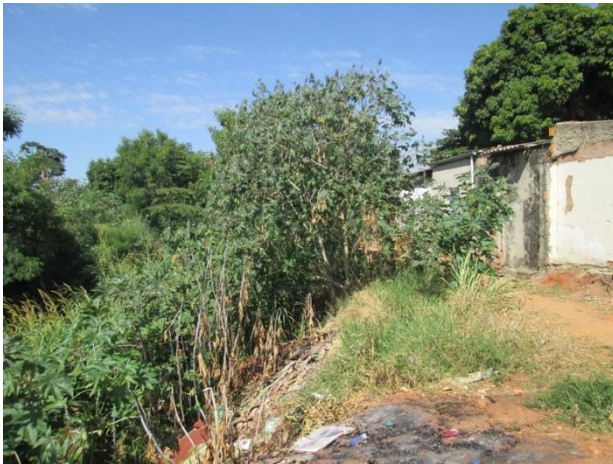
Foto 03: Vista da margem do córrego e das benfeitorias.

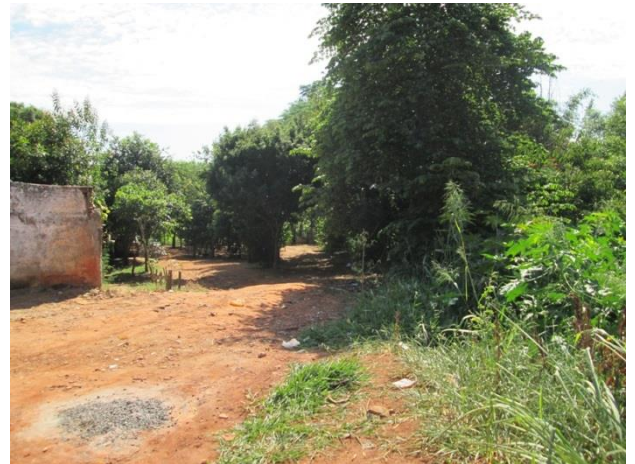
Foto 04: Detalhe da viela que dá acesso às moradias na margem do córrego.

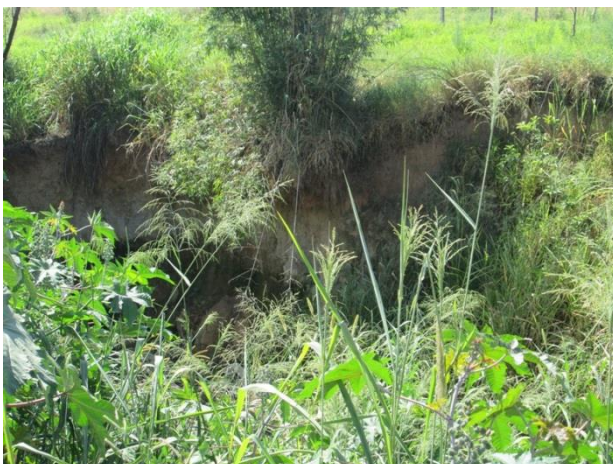
Foto 05: Erosão e solapamento das margens.

Nº	Intervenção	Un.	Quant.	Custo Estimado (R\$)
<b>1</b>	<b>Direcionamento de águas pluviais</b>			
1.1	Meio fio com sarjeta: Rua Joaquim Caetano Ribeiro e vielas no trecho do assentamento.	m	1600	37.400,00
1.2	Tubulação drenagem urbana: Rua Joaquim Caetano Ribeiro e vielas no trecho do assentamento.	m	1600	503.270,00
1.3	Boca de lobo: distribuídas na Rua Joaquim Caetano Ribeiro e vielas no trecho do assentamento.	und	8	4.580,00
<b>2</b>	<b>Serviços de limpeza e recuperação</b>			
2.1	Limpeza e retirada de entulho e lixo: no assentamento e margem esquerda do córrego.	m³	1200	8.100,00
2.2	Escavação mec. Submersa, Desassoreamento: trecho que se estende até o assentamento área 37.	m³	770	19.260,00
2.3	Revegetação da área com plantas nativas	m²	9000	8.290,00
2.4	Remoção das edificações em risco alto	und.	40	
<b>3</b>	<b>Monitoramento</b>
