PREFEITURA MUNICIPAL DE SUMARÉ

# PLANO MUNICIPAL DE REDUÇÃO DE RISCO

## VOLUME II FICHAS CADASTRAIS - ÁREAS DE RISCO

08/2014

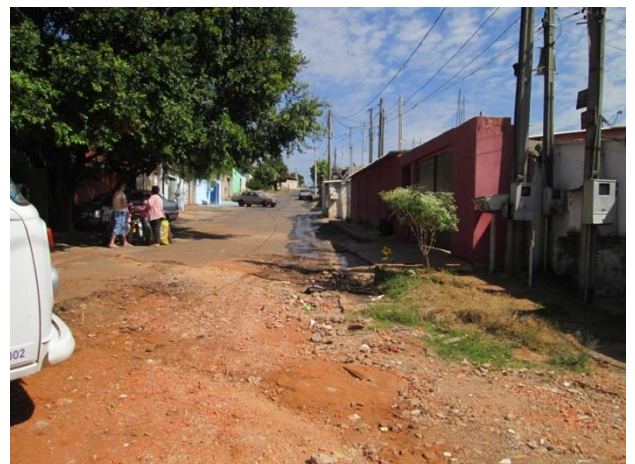
Foto 06: Detalhe dos sulcos erosivos causados por falta de drenagem urbana.

Nº	Intervenção	Un.	Quant.	Custo Estimado (R\$)
<b>1</b>	<b>Direcionamento de águas pluviais</b>			
1.1	Meio fio com sarjeta: Rua Joaquim Caetano Ribeiro e vielas no trecho do assentamento.	m	1600	37.400,00
1.2	Tubulação drenagem urbana: Rua Joaquim Caetano Ribeiro e vielas no trecho do assentamento.	m	1600	503.270,00
1.3	Boca de lobo: distribuídas na Rua Joaquim Caetano Ribeiro e vielas no trecho do assentamento.	und	8	4.580,00
<b>2</b>	<b>Serviços de limpeza e recuperação</b>			
2.1	Limpeza e retirada de entulho e lixo: no assentamento e margem esquerda do córrego.	m³	1200	8.100,00
2.2	Escavação mec. Submersa, Desassoreamento: trecho que se estende até o assentamento área 37.	m³	770	19.260,00
2.3	Revegetação da área com plantas nativas	m²	9000	8.290,00
2.4	Remoção das edificações em risco alto	und.	40	
<b>3</b>	<b>Monitoramento</b>

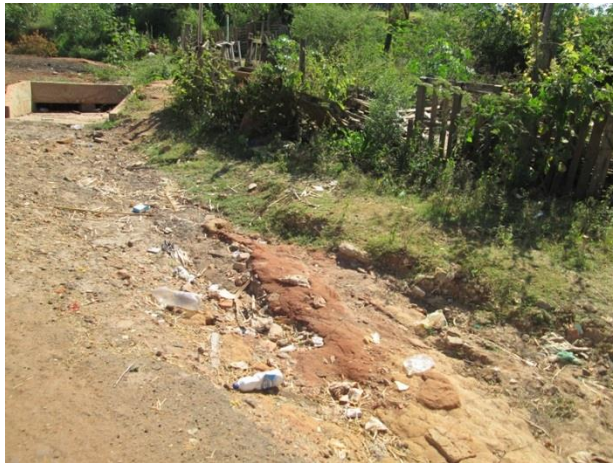
Foto 01: Vista dos sulcos erosivos e drenagem ao fundo nas proximidades do córrego.

Nº	Intervenção	Un.	Quant.	Custo Estimado (R\$)
<b>1 Direcionamento de águas pluviais</b>				
1.1	Tubulação drenagem urbana: Rua A / Rua São Francisco Xavier	m	960	301.960,00
1.2	Boca de lobo: distribuídos na Rua A / Rua São Francisco Xavier	und.	10	5.720,00
1.2	Meio fio com sarjeta: Rua A / Rua São Francisco Xavier	m	960	44.870,00
<b>2 Serviços de limpeza e recuperação</b>				
2.1	Limpeza e retirada de entulho e lixo: área do assentamento.	m <sup>3</sup>	1200	8.080,00
2.2	Escavação mec. Submersa, Desassoreamento: trecho do córrego específico do assentamento.	m <sup>3</sup>	150	3.730,00
2.3	Revegetação da área com plantas nativas: trecho do assentamento	m <sup>2</sup>	2100	1.850,00
<b>3 Monitoramento</b>

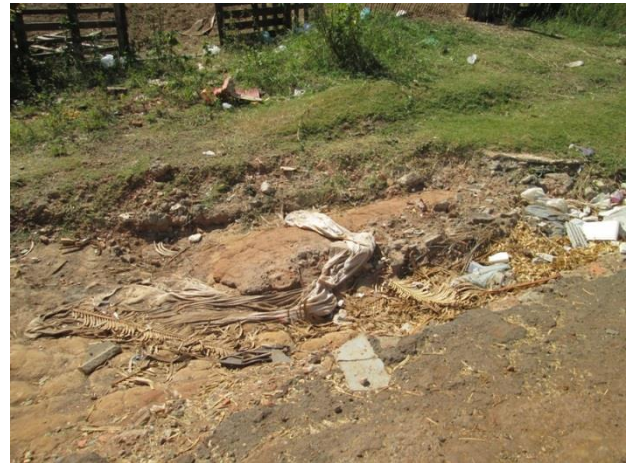
Foto 02: Detalhe da erosão na rua.

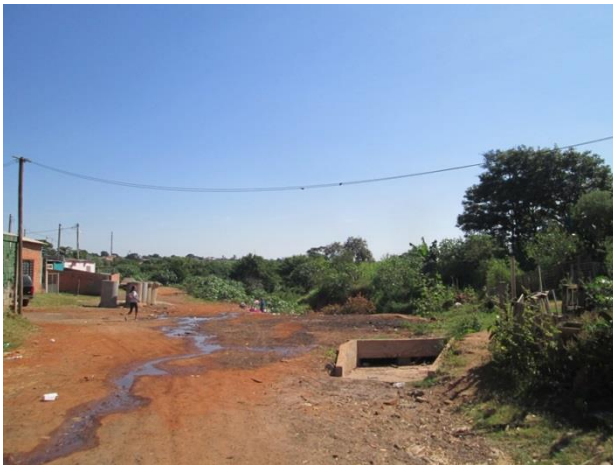
Foto 03: Vista da área e da drenagem.

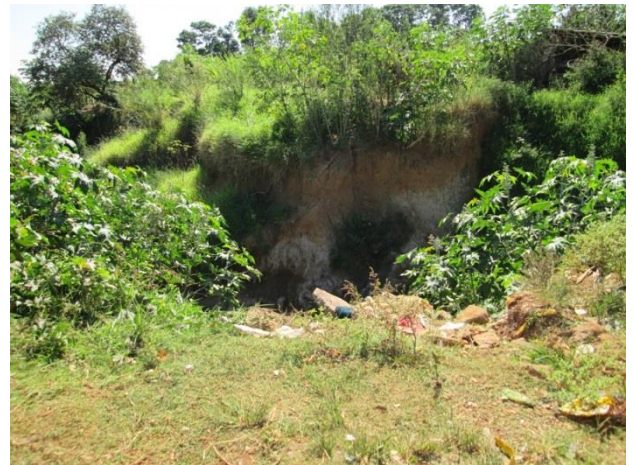
Foto 04: Talude marginal do córrego erodido.

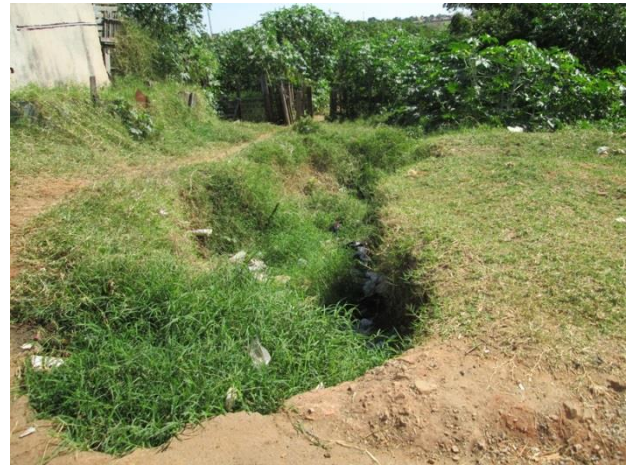
Foto 06: Detalhe de outra ravina à margem do córrego.

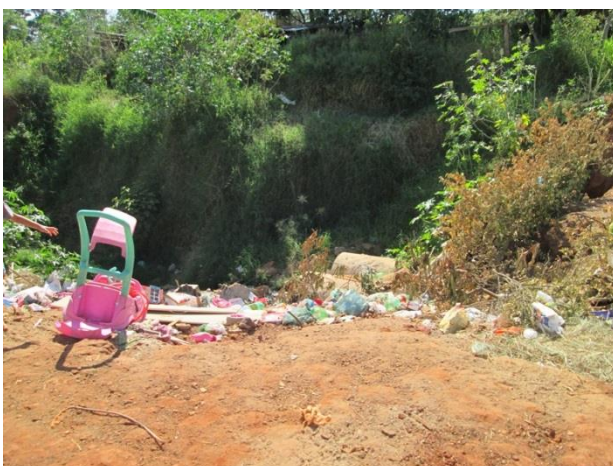
Foto 07: Vista do lixo depositado na margem do córrego.

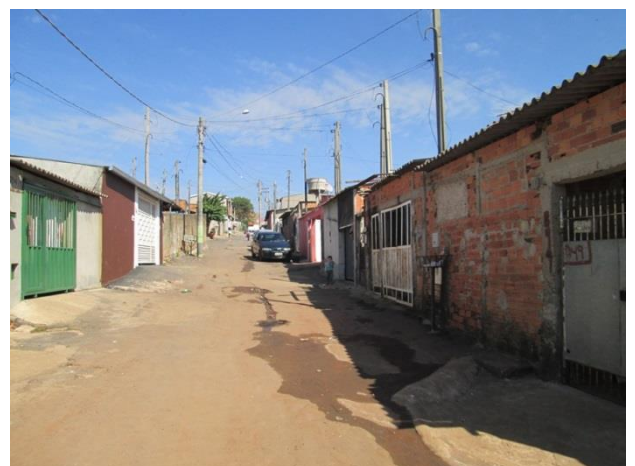
Foto 08: Vista da rua e das benfeitorias diretamente atingidas em eventos de enchente e inundação.

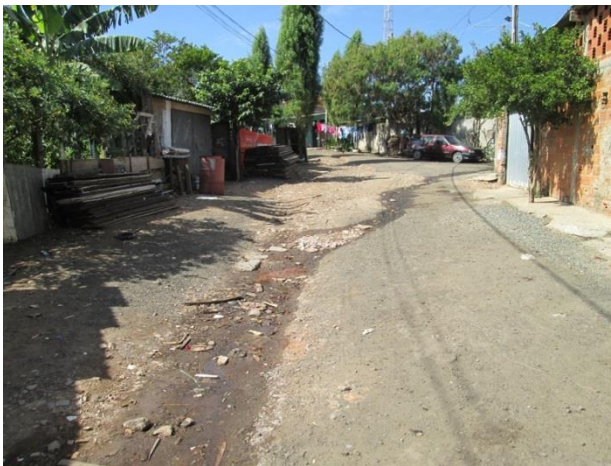
Foto 03: Sulco erosivo na parte inferior da invasão devido à falta de drenagem

Nº	Intervenção	Un.	Quant.	Custo Estimado (R\$)
<b>1 Direcionamento de águas pluviais</b>				
1.1	Tubulação drenagem urbana: Rua Josefina Padovani Bosco e Rua São Cirilo	m	1500	471.810,00
1.2	Boca de lobo: distribuídos na Rua Josefina Padovani Bosco e Rua São Cirilo.	und	15	8.580,00
1.2	Meio fio com sarjeta: Rua Josefina Padovani Bosco e Rua São Cirilo.	m	1500	35.060,00
<b>2 Serviços de limpeza e recuperação</b>				
2.1	Limpeza e retirada de entulho e lixo: ruas e vielas do assentamento .	m³	240	1.620,00
2.3	Revegetação da área com plantas nativas: margem direita e esquerda do início do córrego.	m²	8000	6.450,00
2.4	Tratamento da erosão na encosta com plantio de capim Vetiver: encosta na margem direita do córrego.	m²	2000	5.940,00
<b>3 Monitoramento</b>

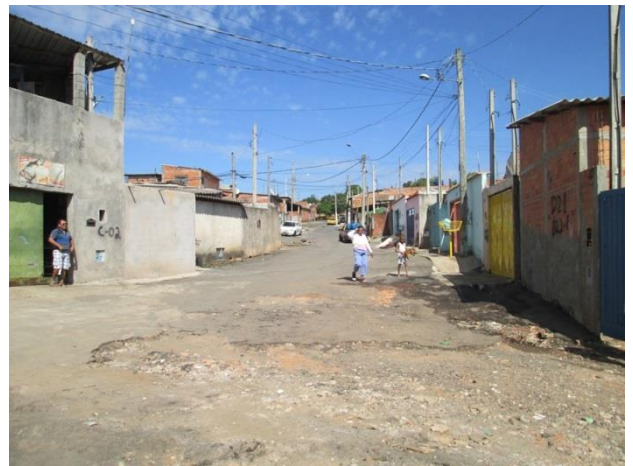
Foto 04: Detalhes da rua erodida.

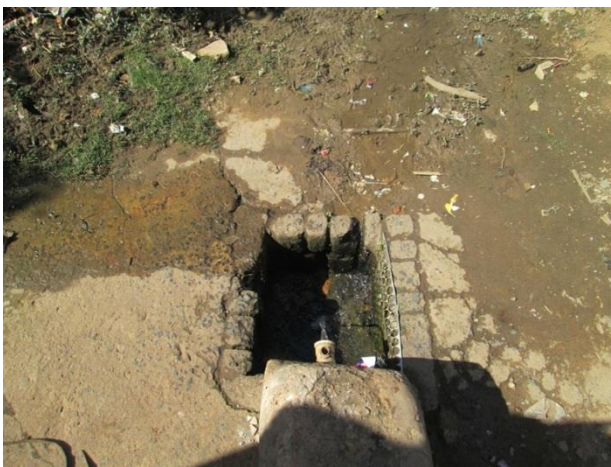
Foto 05: Detalhe da nascente canalizada onde a água é utilizada pela comunidade.

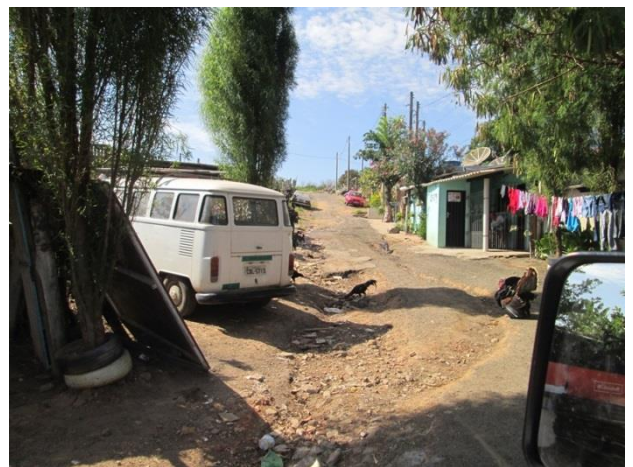
Foto 06: Erosão causada pela falta de drenagem no pé da encosta já na área da invasão

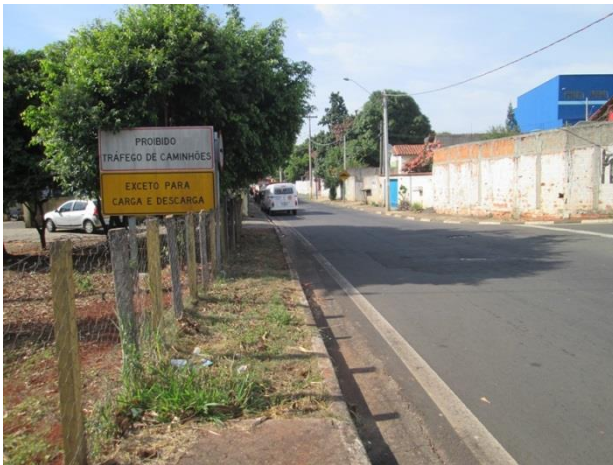
Foto 01: Vista da Rua São Tiago Maior.

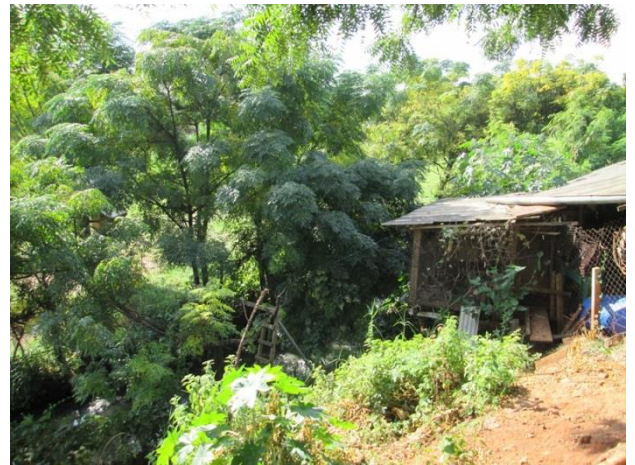
Foto 02: Vista do talude marginal do córrego e de benfeitoria.

2.3	Muro de Gabião margem do córrego: margem esquerda fundos com os números 121 e 129.	m <sup>3</sup>	3,40	1.610,00
2.4	Revegetação da área com planas nativas: margem esquerda e direita do córrego no trecho do assentamento	m <sup>2</sup>	6800	6.270,00
<b>3 Monitoramento</b>

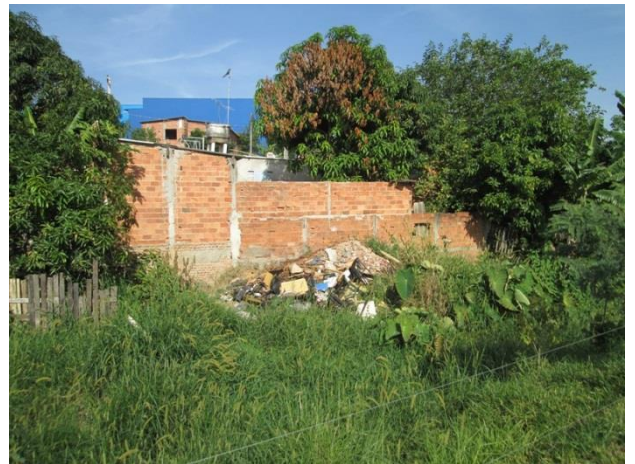
Foto 04: Detalhes da margem esquerda do córrego, benfeitoria, lixo e entulho.

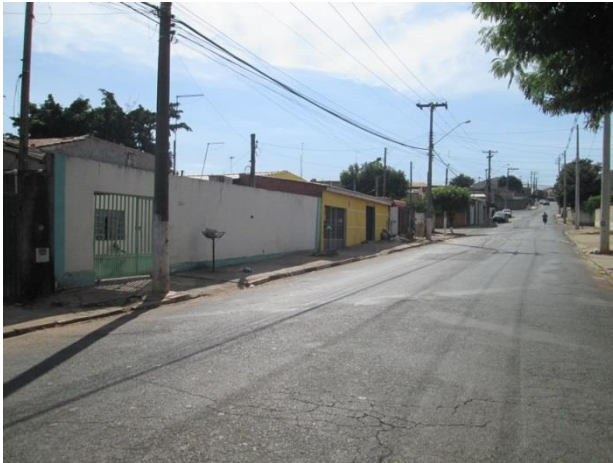
Foto 07: Vista da Rua São Timóteo, que sofre com influência de enchentes.

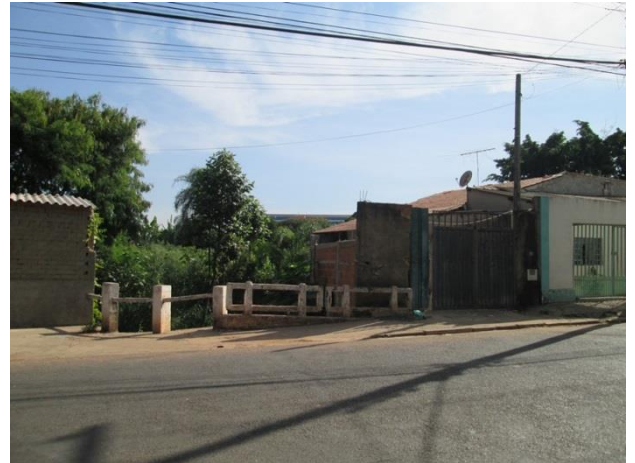
Foto 08: Ponte sobre o córrego e ao lado benfeitorias.

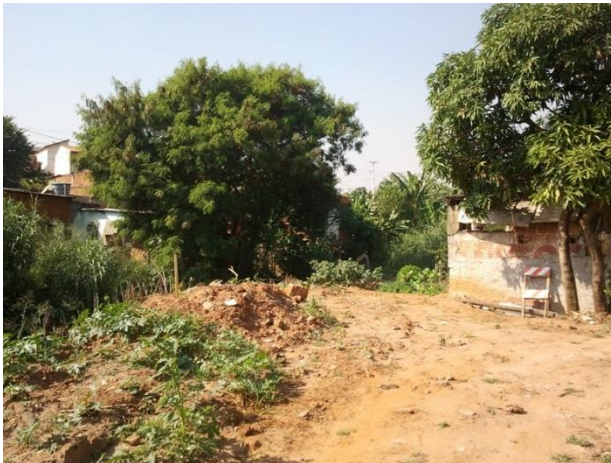
Foto 02: Vista da margem direita do córrego

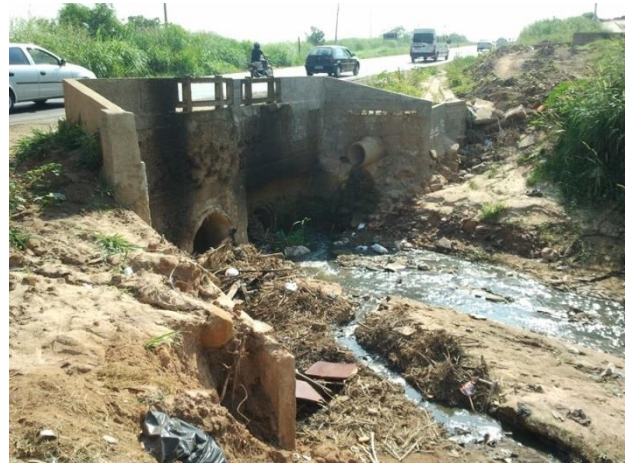
Foto 03: Detalhes da drenagem urbana obstruída com lixo e entulho.

2.1	Limpeza e retirada de entulho e lixo: área do assentamento.	m³	250	1.690,00
2.2	Escavação mec. submersa, Desassoreamento: trecho do córrego no assentamento.	m³	730	18.180,00

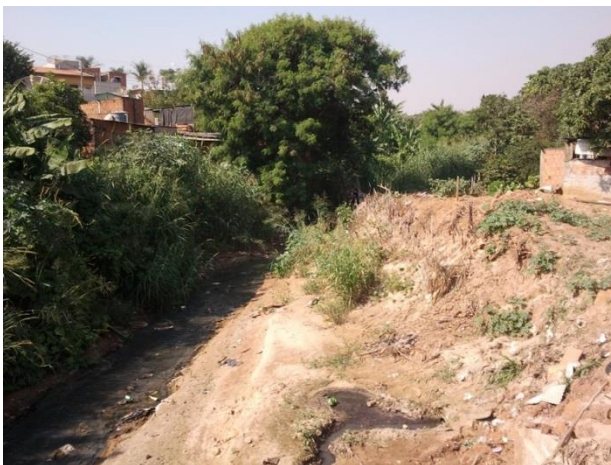
Foto 04: Detalhe do córrego assoreado e da margem erodida

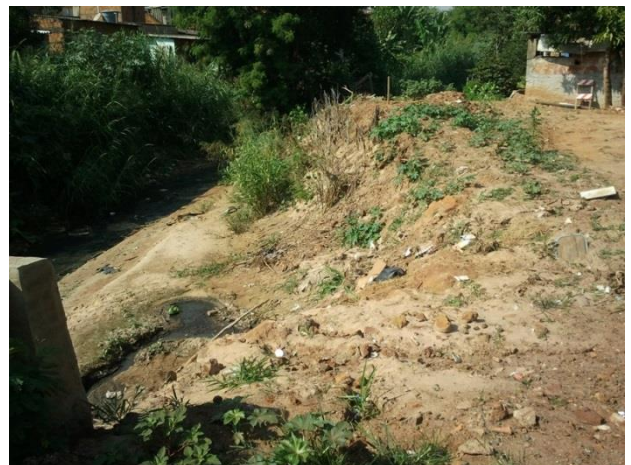
Foto 05: Erosão na margem direita.

2.3	Tratamento da erosão (retaludamento): margem direita e esquerda do córrego próximo à estrada municipal.	m³	1100	53.700,00
2.4	Revegetação da área com plantas nativas: área do assentamento.	m²	8000	7.370,00

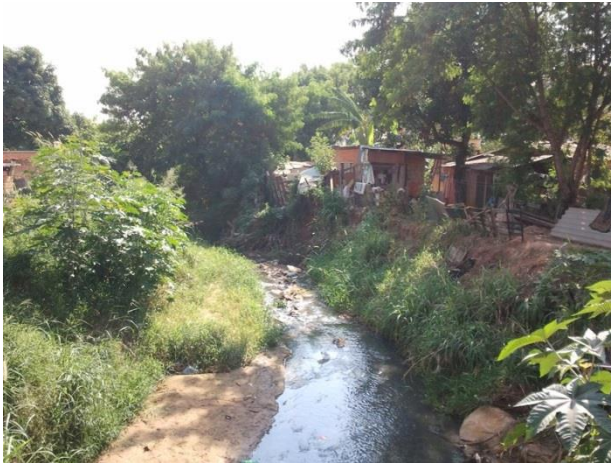
Foto 06: Vista da jusante do canal, benfeitorias na margem esquerda.

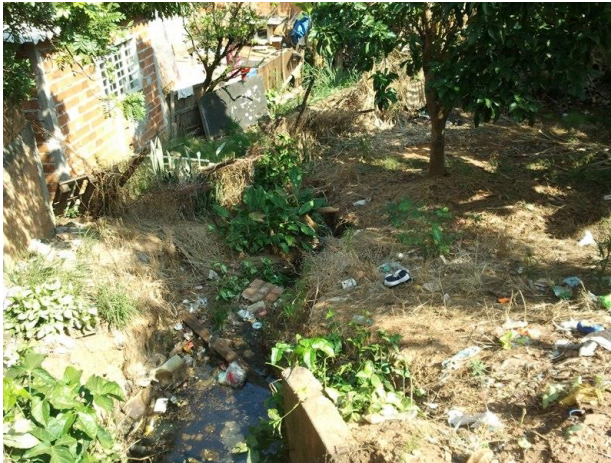
Foto 11: Detalhe da drenagem urbana.

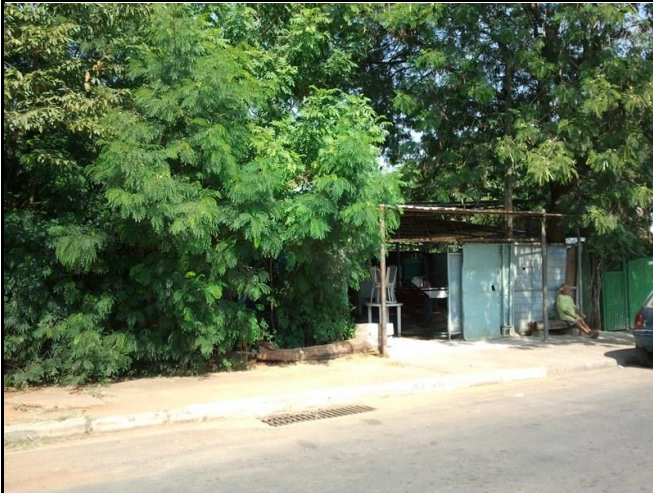
Foto 01: Vista da rua, drenagem e benfeitoria adjacente ao córrego.

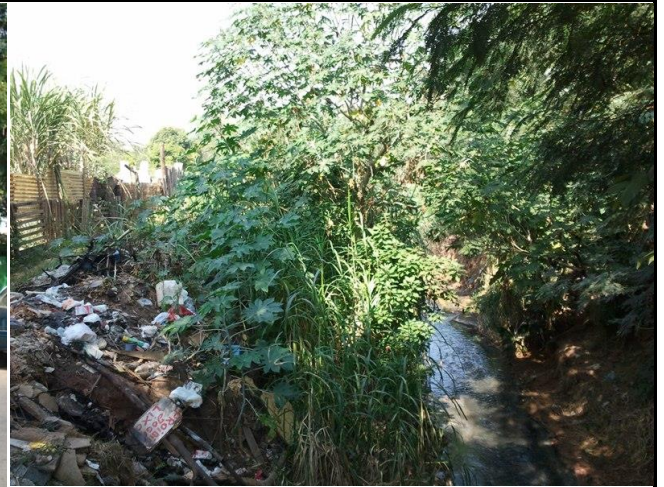
Foto 02: Vista das margens do córrego, lixo, entulho e trecho com pouca mata ciliar.

2.1	Limpeza e retirada de entulho e lixo: área do assentamento.	m³	440	2.970,00
2.2	Escavação mec. Submersa, Desassoreamento: trecho do córrego no assentamento.	m³	500	12.450,00

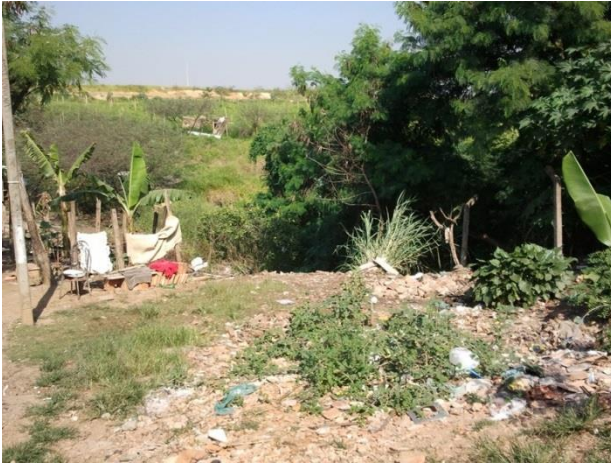
Foto 01: Vista da área.

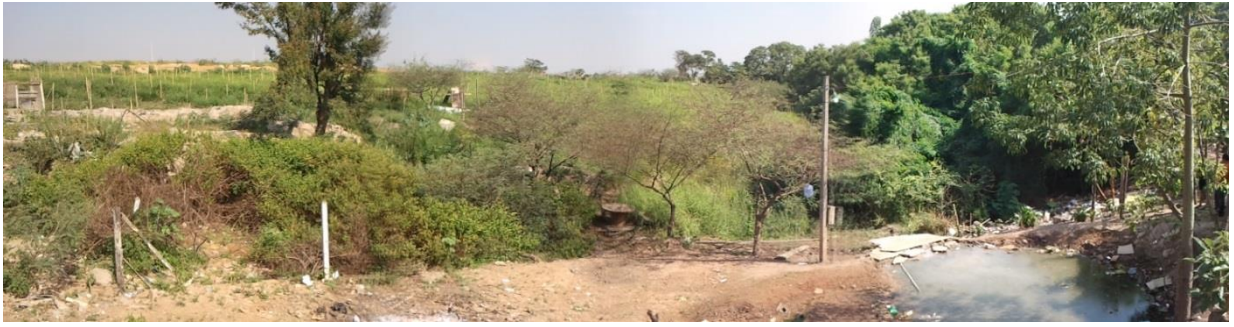
Foto 07: Panorâmica da área de risco.

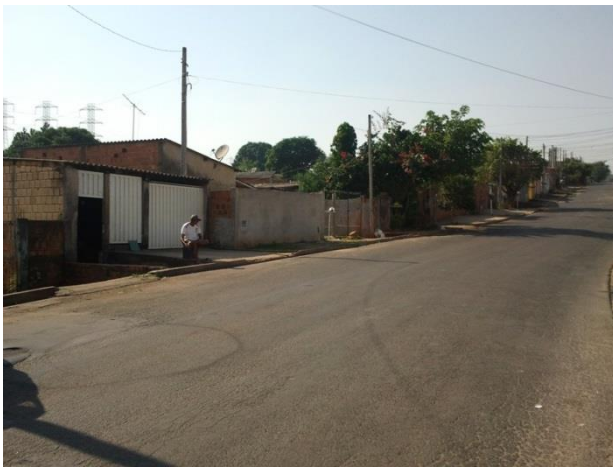
Foto 01: Vista da rua

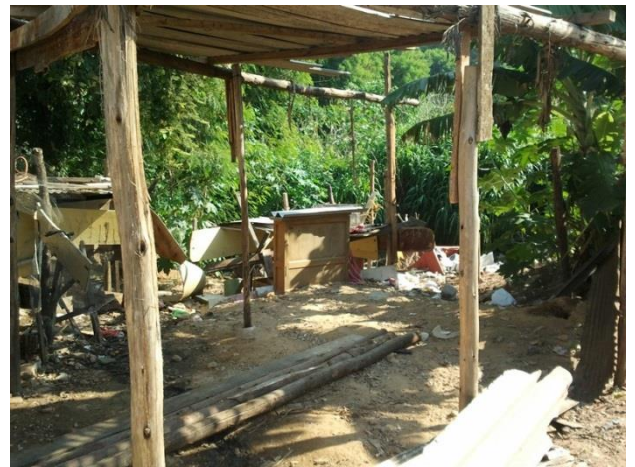
Foto 02: Vista da invasão na margem do córrego, lixo e entulho depositado em erosão.

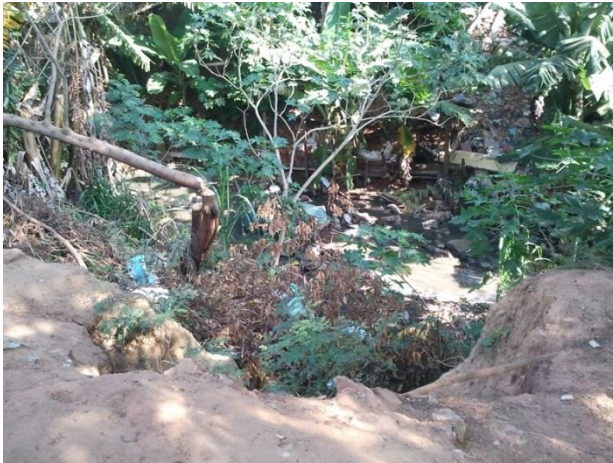
Foto 03: Erosão marginal no córrego.

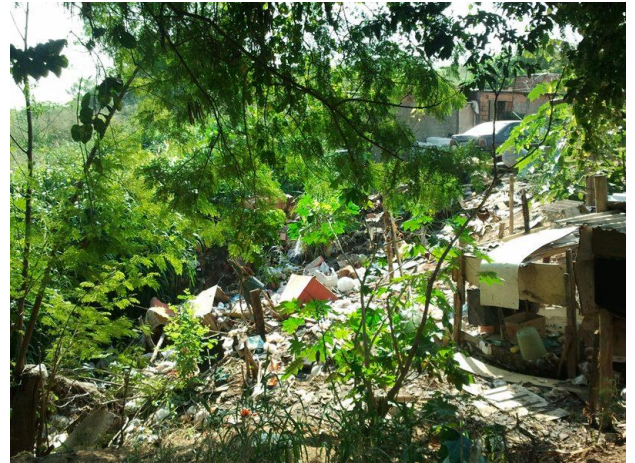
Foto 04: Lixo e entulho depositado na margem do córrego já erodido.

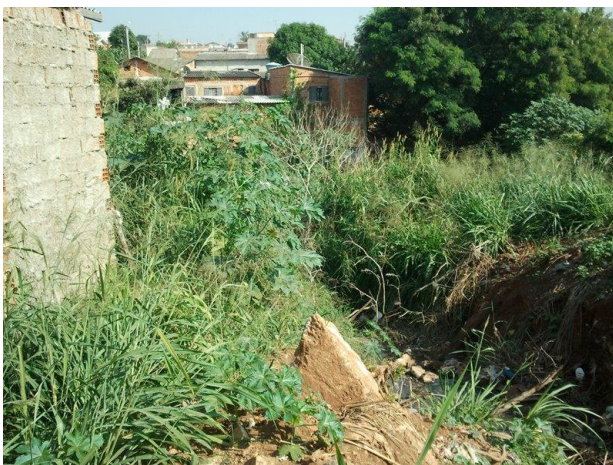
Foto 08: Vista do montante do talvegue e benfeitoria.

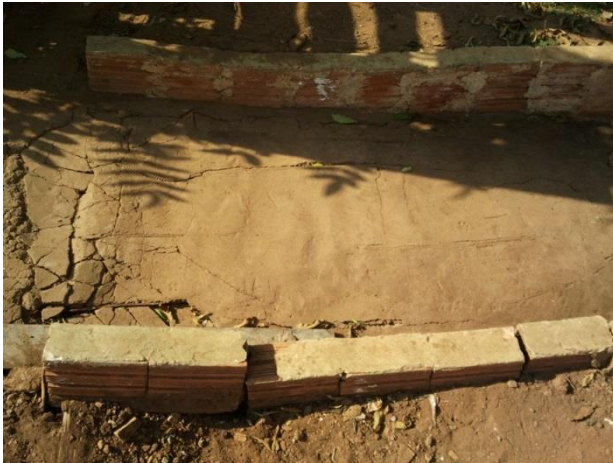
Foto 10: Canal criado pelos moradores com água servida que vai em direção ao córrego.

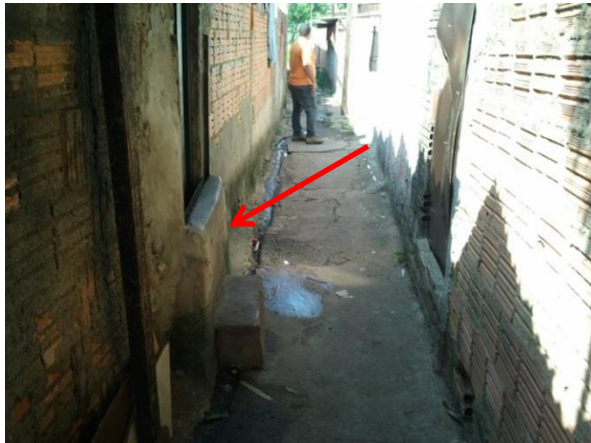
Foto 01: Viela na invasão nota-se a altura da contenção construída pelos moradores nas portas para a água não invadir a residência.

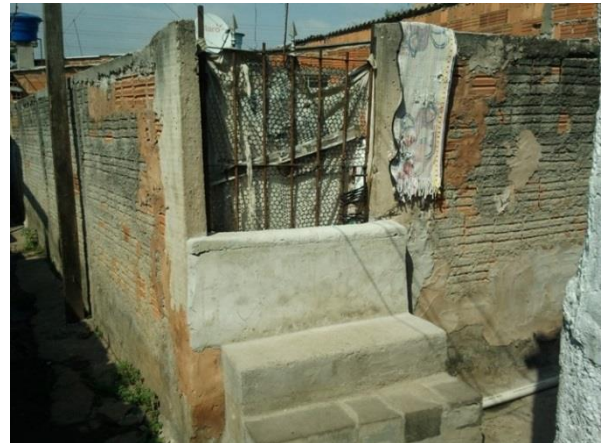
Foto 02: Vista da contenção em benfeitoria para evitar a invasão de água.

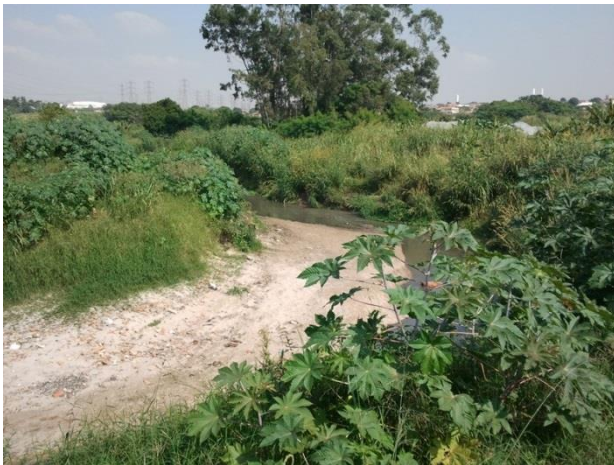
Foto 03: Vista do córrego

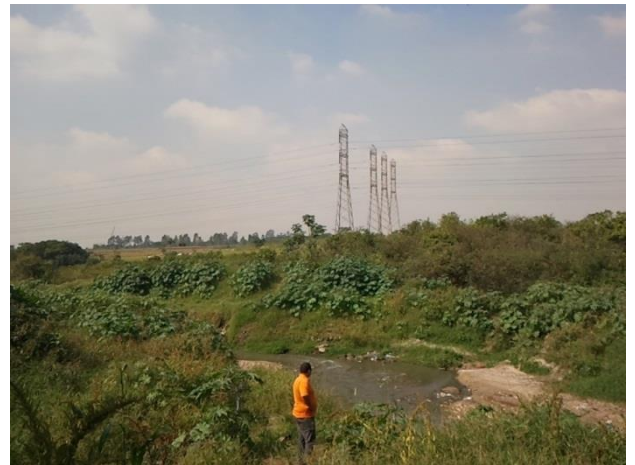
Foto 04: Vista da jusante do córrego, leito assoreado.

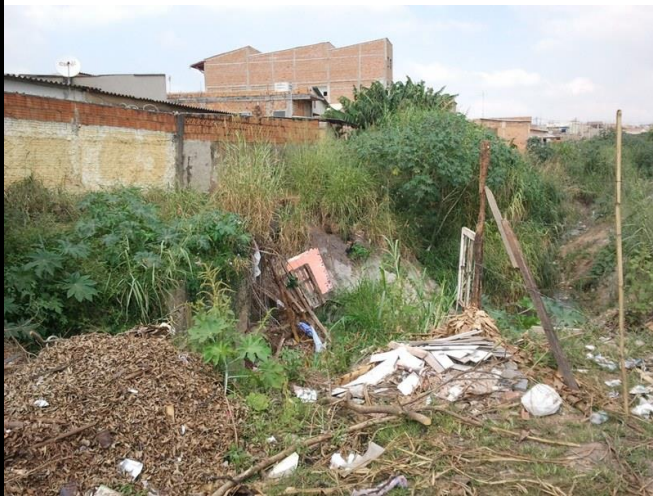
Foto 01: Vista da margem esquerda do córrego, lixo e entulho.

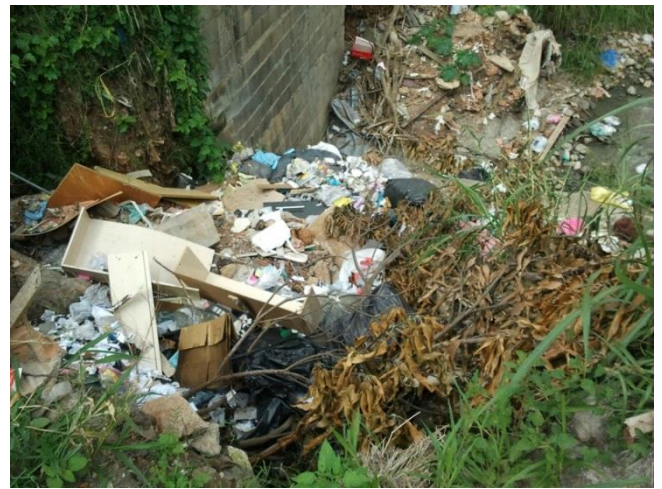
Foto 02: Vista do leito e parte da margem direita do córrego, muito lixo e entulho.

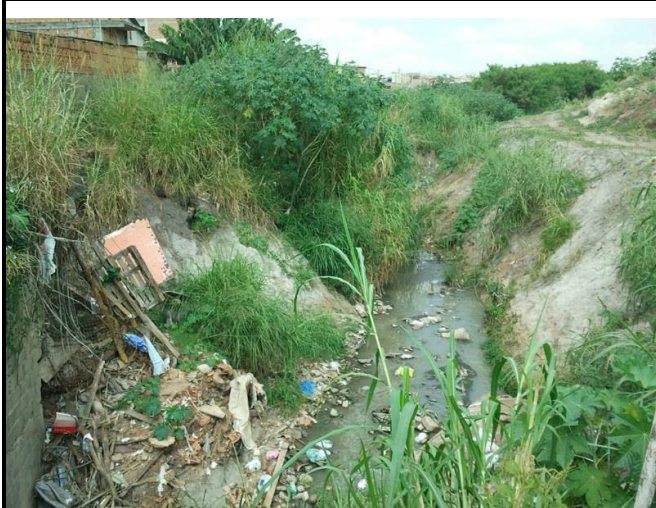
Foto 03: Vista da montante do córrego.

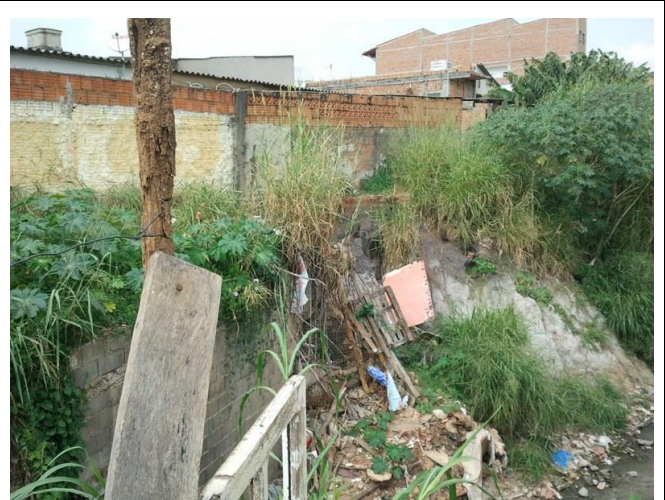
Foto 04: Detalhe das construções e do talude marginal que apresenta processo erosivo.

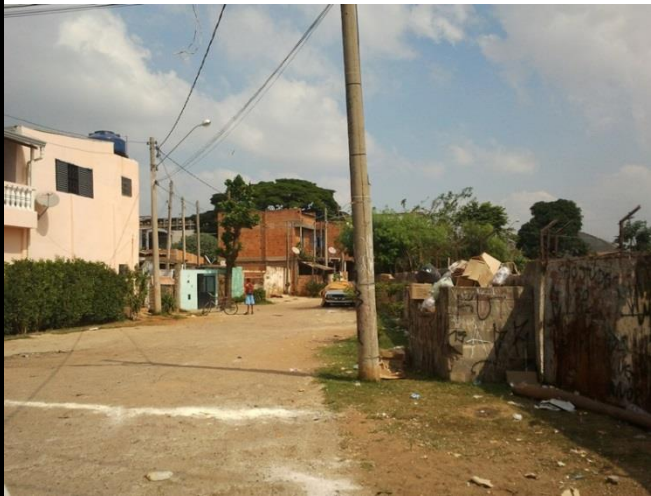
Foto 01: Vista da rua.

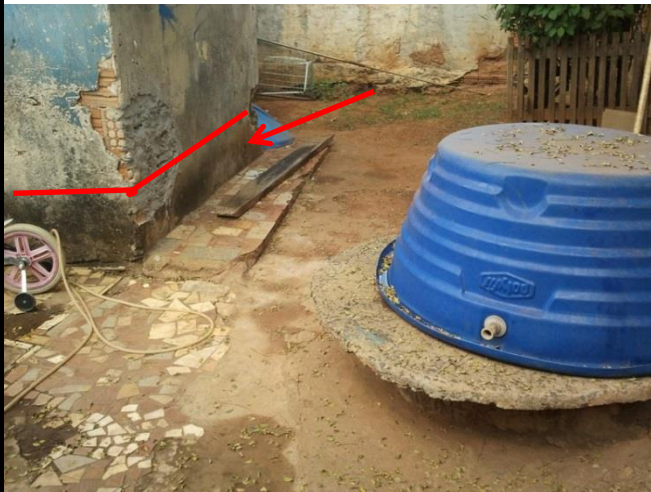
Foto 03: Na parede da residência evidencia-se marca d'água proveniente dos alagamentos

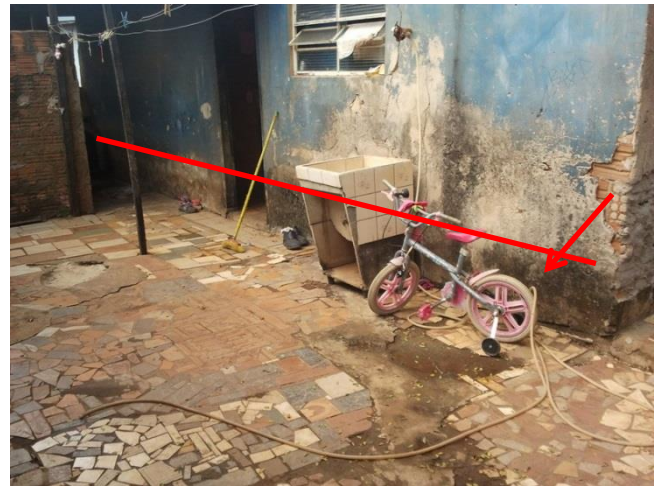
Foto 04: Vista da residência atingida e marca d'água na parede.

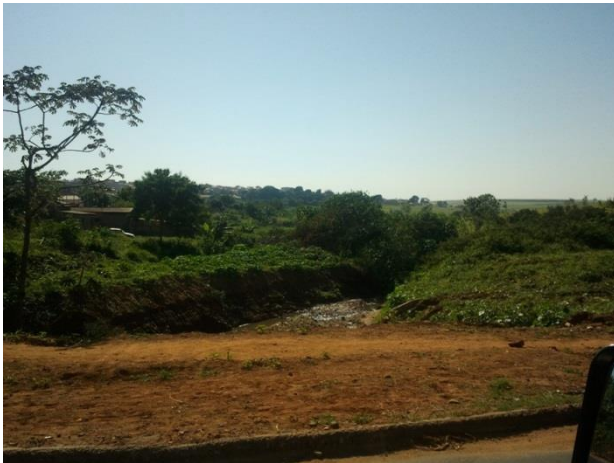
Foto 01: Vista do córrego, trecho com solo exposto e sem vegetação ciliar.

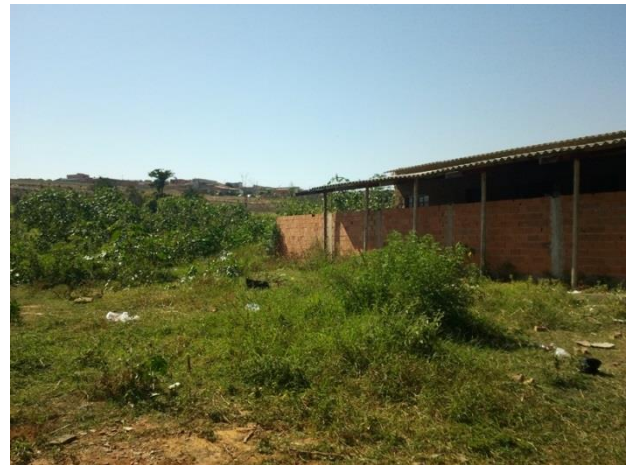
Foto 04: Vista de residências na área de risco.

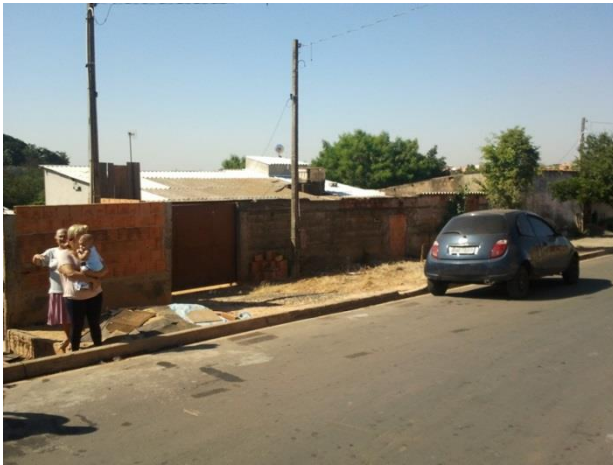
Foto 05: Vista da rua e residências em área de risco.

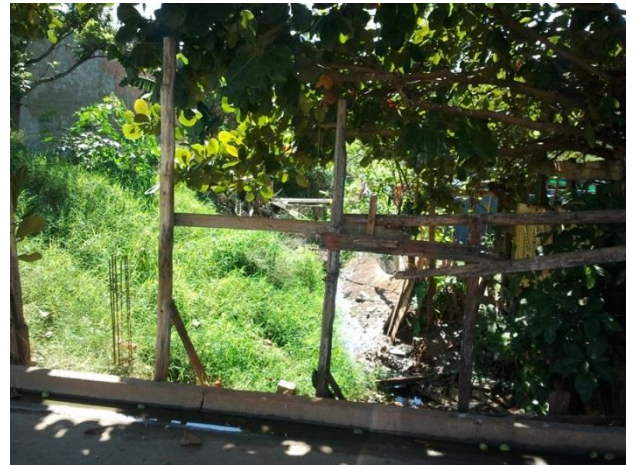
Foto 06: Trecho do canal ao fundo de terreno próximo ao córrego.

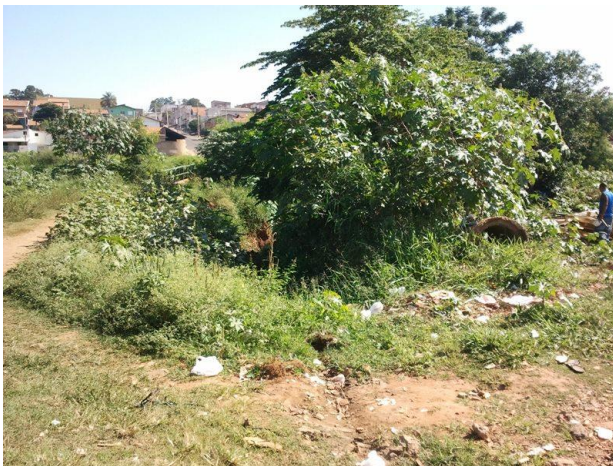
Foto 01: Erosão marginal ao córrego.

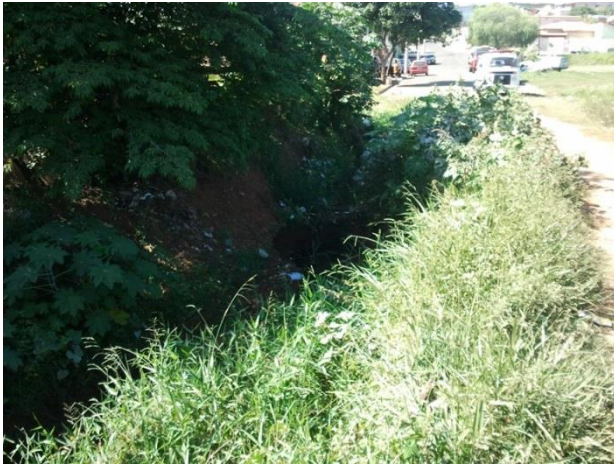
Foto 03: Drenagem subdimensionada provoca a erosão marginal no córrego

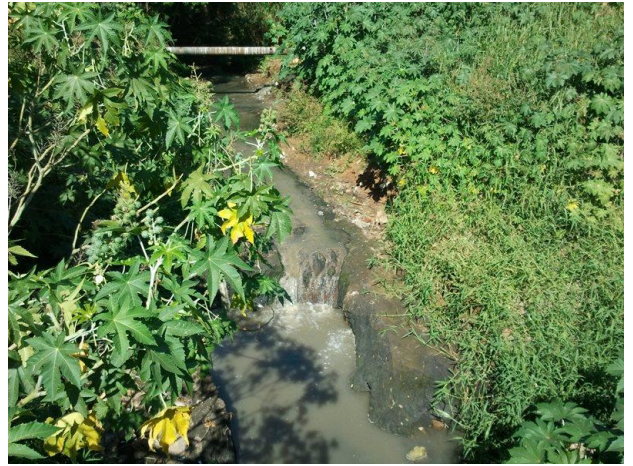
Foto 04: Montante do córrego.

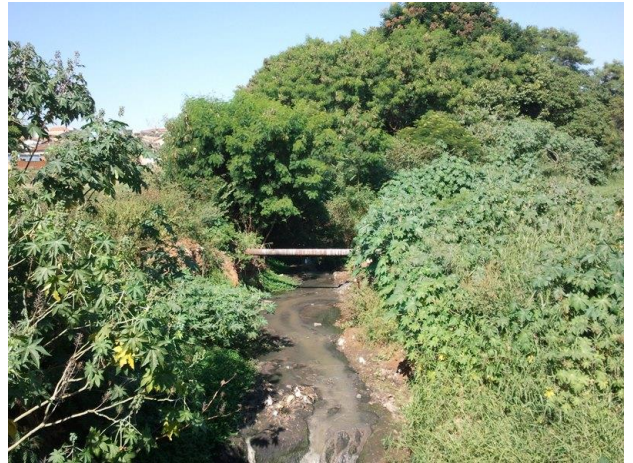
Foto 06: Vista do leito assoreado do córrego

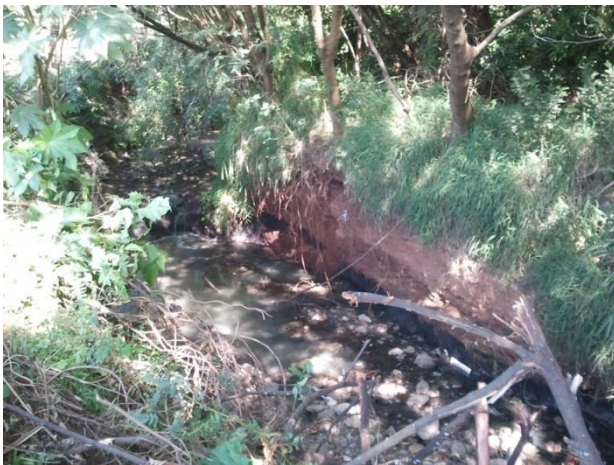
Foto 07: Erosão marginal provocando solapamento na margem esquerda do córrego

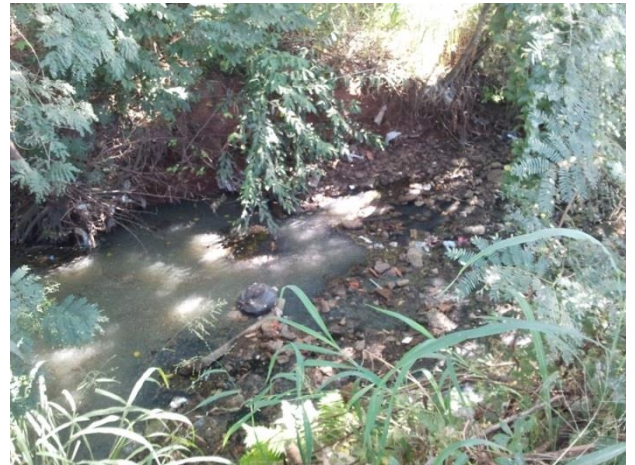
Foto 12: Erosão e assoreamento do córrego.

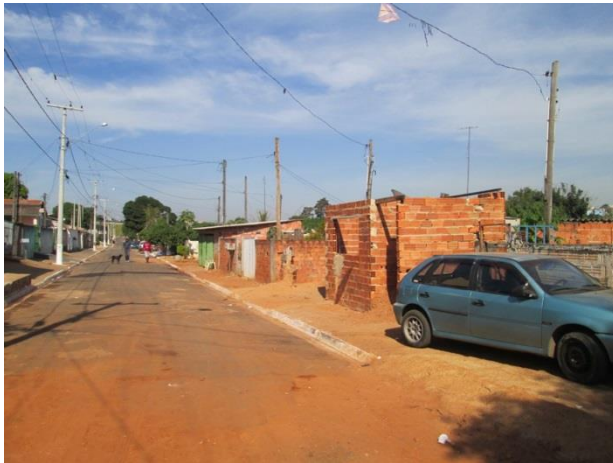
Foto 01: Vista da rua ao lado do córrego.

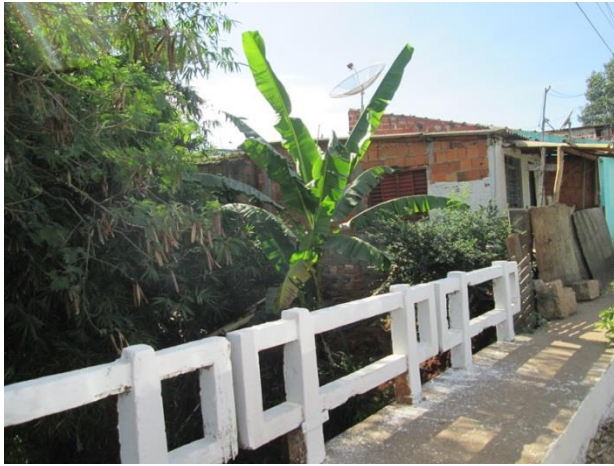
Foto 03: Benfeitoria na margem do córrego em situação de risco

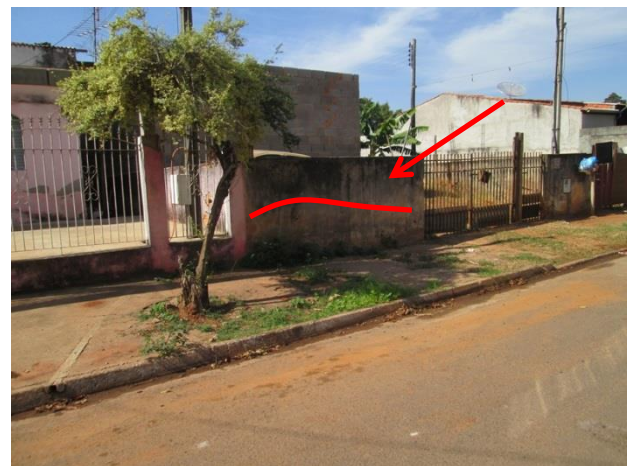
Foto 08: Residências atingidas pela inundação observam-se marca d'água no muro.

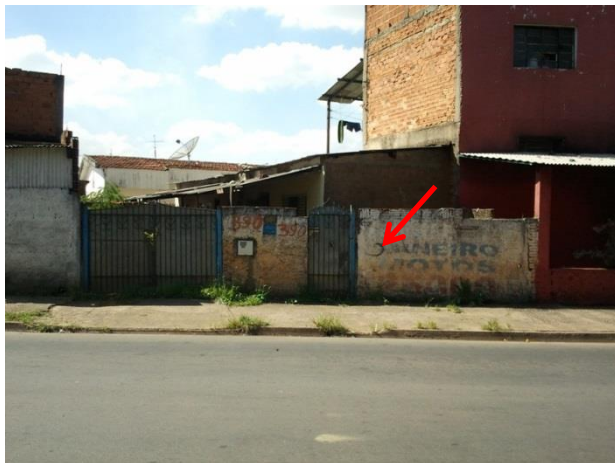
Foto 01: Vista da rua marca d'água nos muros devido a inundações.

1.1	Tubulação drenagem urbana: em toda extensão da Rua Joseph Pleasant Fenley e Rua 21;	m	3000	943.620,00
		und	30	17.160,00
1.2	Bueiro: distribuídos ao longo da Rua Joseph Pleasant Fenley e Rua 21.

1.3	Sarjetas direcionando o fluxo para bueiros nas ruas Joseph Pleasant Fenley e Rua 21.	m	3000	70.110,00
<b>2 Serviços de limpeza e recuperação</b>

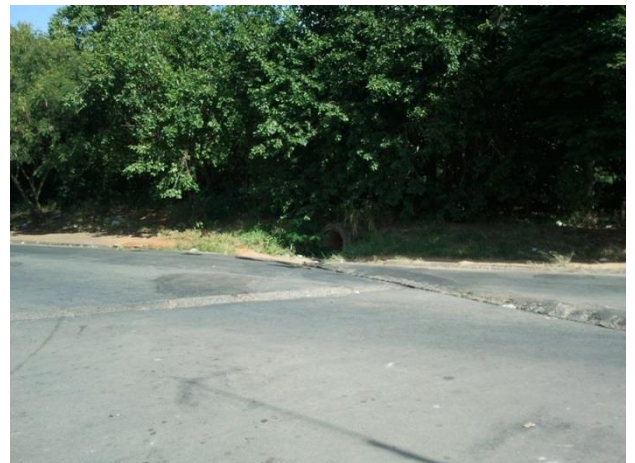
Foto 02: Drenagem urbana não adequada e subdimensionada.

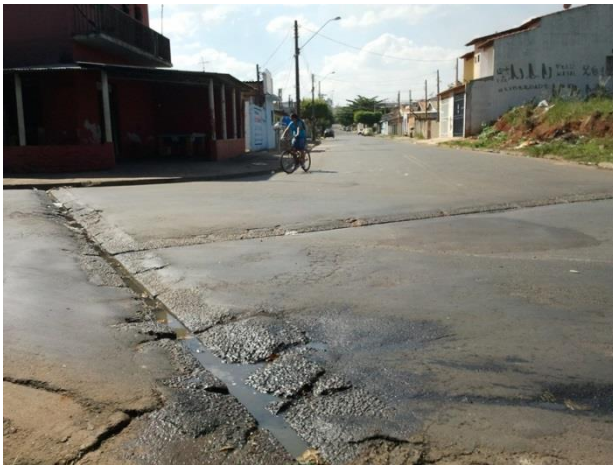
Foto 03: Detalhe da drenagem urbana inadequada

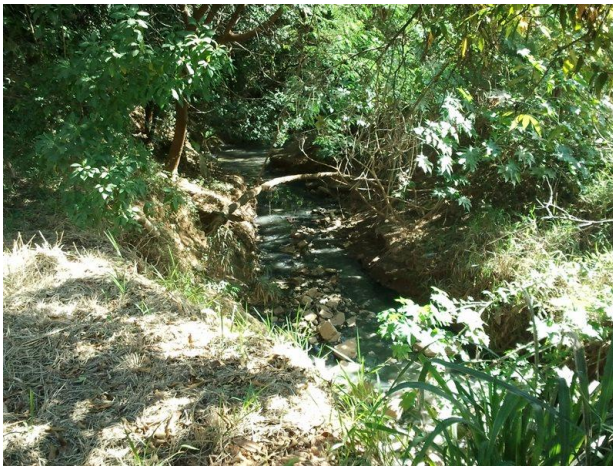
Foto 05: Córrego afluente do ribeirão, margens erodidas e em processo de solapamento.

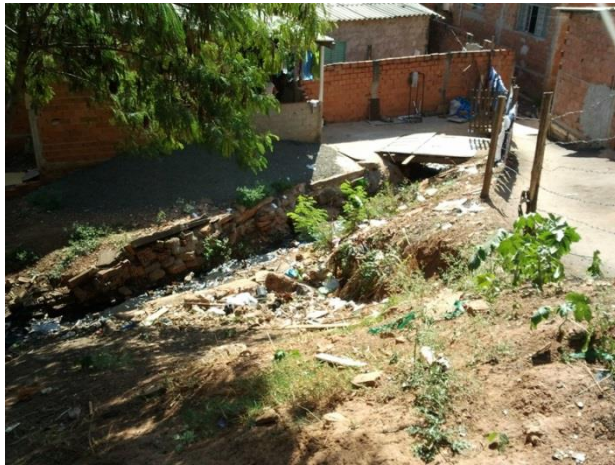
Foto 01: Vista do curso d'água e das moradias praticamente dentro do córrego.

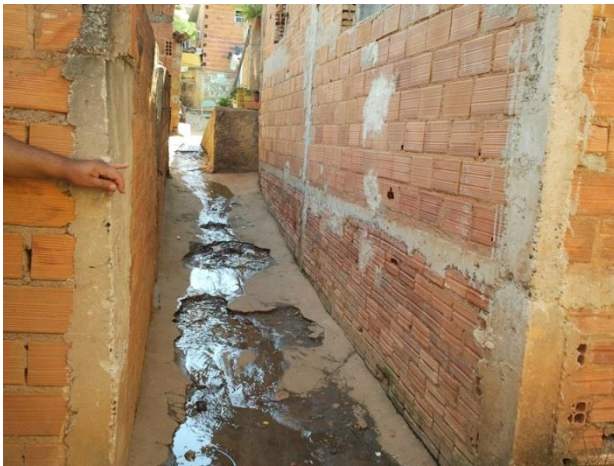
Foto 05: Água servida da parte superior da invasão, escoada até o córrego.

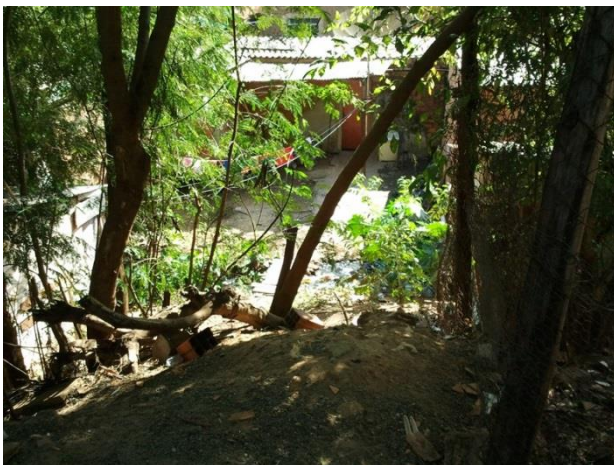
Foto 07: Vista do talude marginal e pouca vegetação na área de risco.

2.3	Remoção das edificações em situação de risco muito alto	und.	75	
2.4	Revegetação da área com plantas nativas: área do assentamento	m <sup>2</sup>	20000	18.430,00
<b>3 Monitoramento</b>

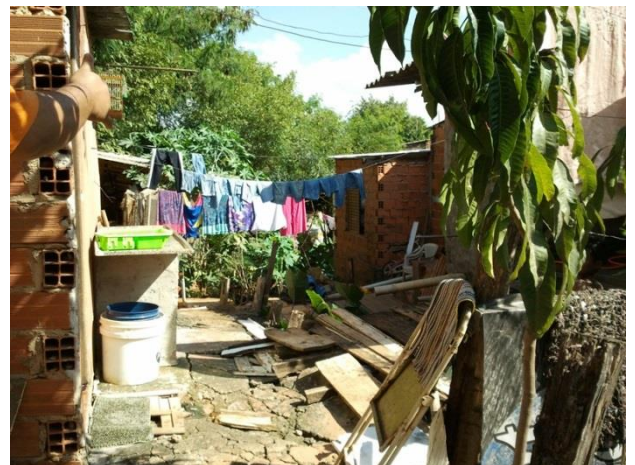
Foto 08: Vista das moradias precárias construídas por cima do córrego

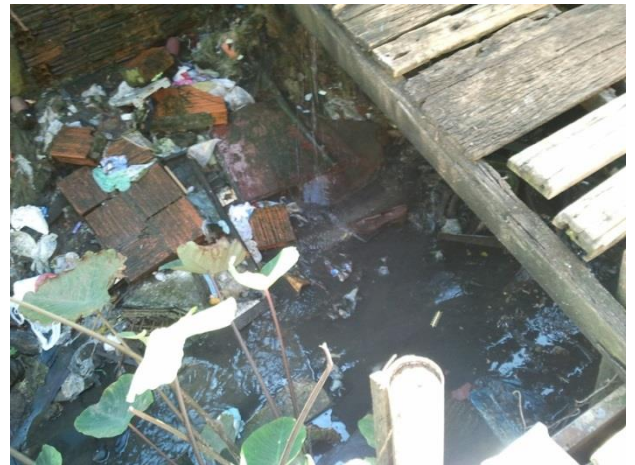
Foto 10: Lixo e entulho no leito do curso d'água.

1.2	Meio fio com sarjeta: Rua Bento Aparecido Rohwedder / Rua Maria Blumer	m	1500	70.110,00
<b>2 Serviços de limpeza e recuperação</b>				
2.1	Limpeza e retirada de entulho e lixo: na área do assentamento e nas ruas Bento Aparecido Rohwedder e Maria Blumer.	m <sup>3</sup>	1500	10.110,00

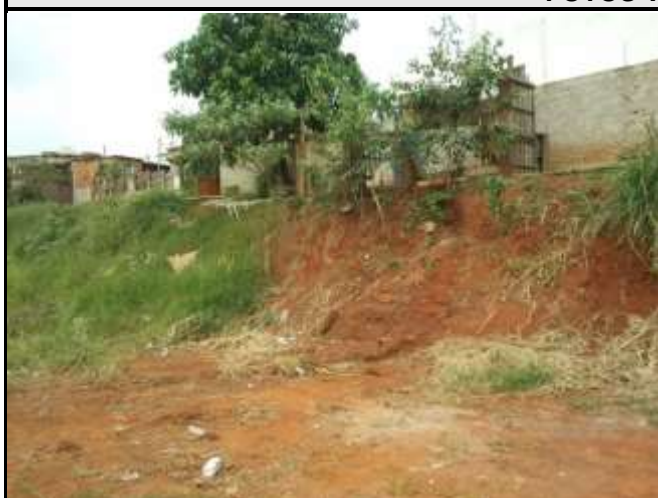
Foto 01: Vista do talude, cicatriz de escorregamento.

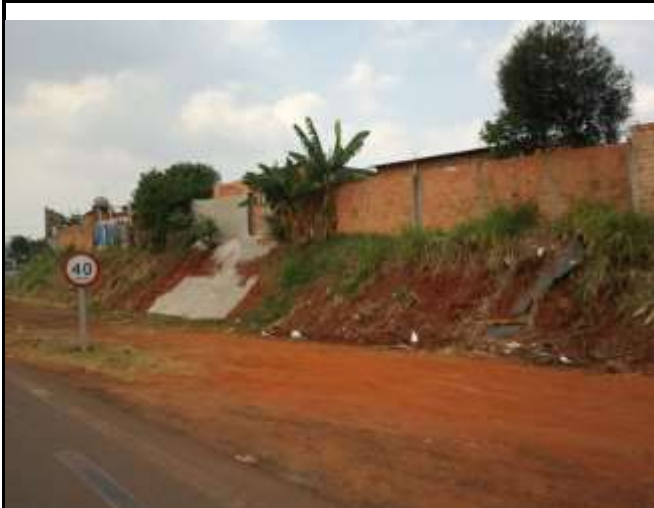
Foto 03: Talude marginal a rodovia, pequeno trecho com cimento jateado realizado por moradores para proteger o talude.

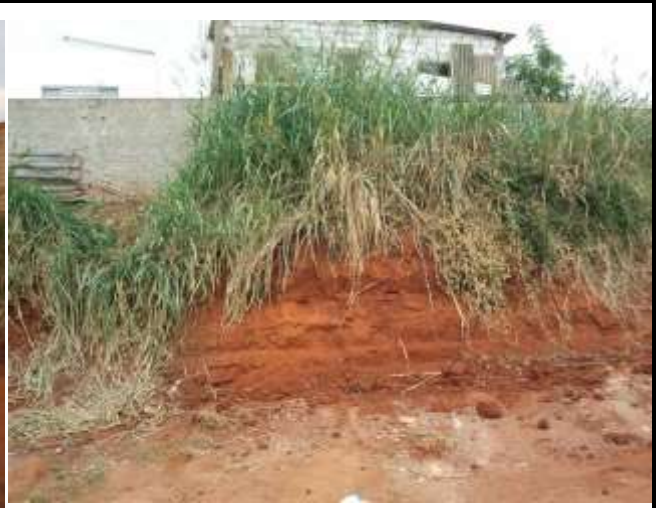
Foto 04: Detalhe de escavação irregular no talude comprometendo as moradias a cima.
