PREFEITURA MUNICIPAL DE SUMARÉ

# PLANO MUNICIPAL DE REDUÇÃO DE RISCO

## VOLUME II FICHAS CADASTRAIS - ÁREAS DE RISCO

08/2014

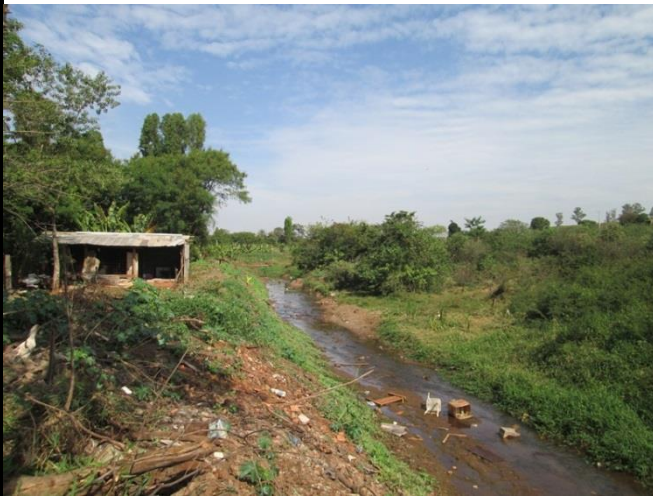
Foto 01: Vista da montante do Córrego Palmital.

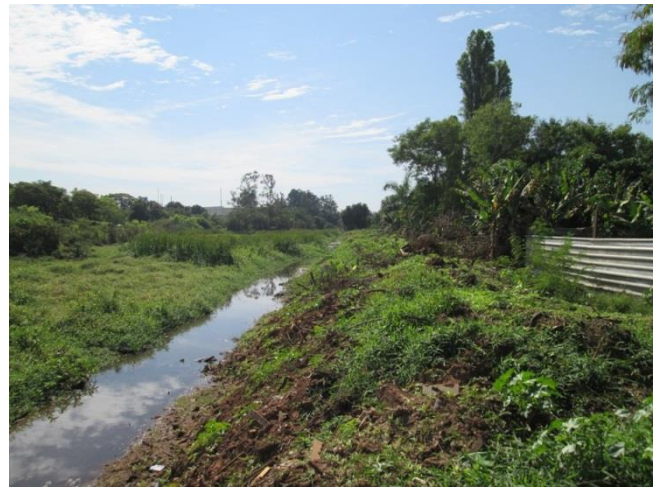
Foto02: Vista da jusante do Córrego Palmital.

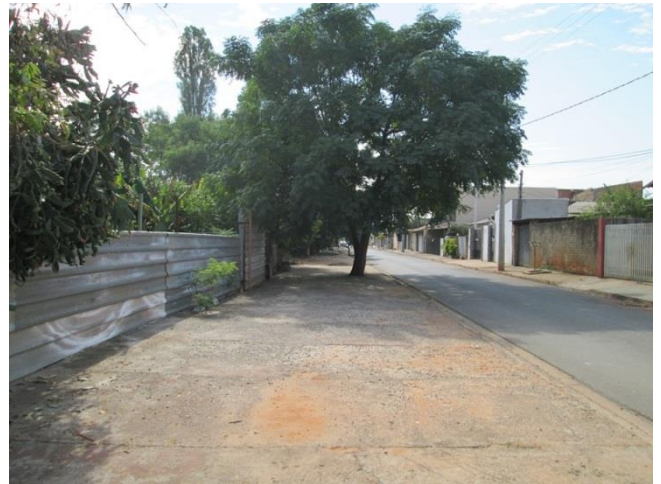
Foto04: Vista de local com benfeitorias ao lado esquerdo.

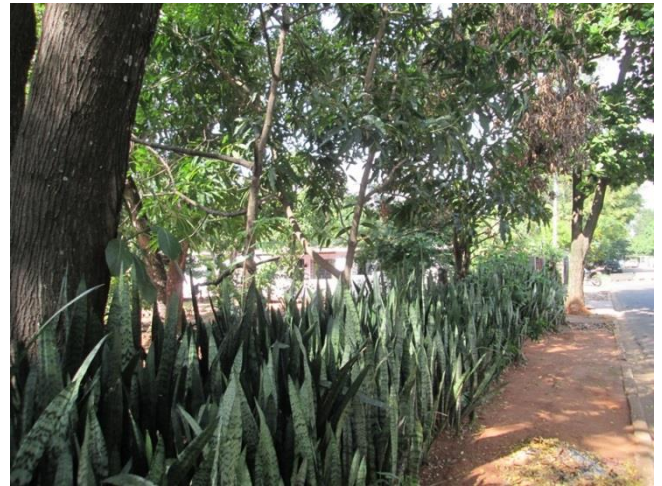
Foto 04: Ao fundo benfeitoria que invade área de APP do Córrego Pinheirinho

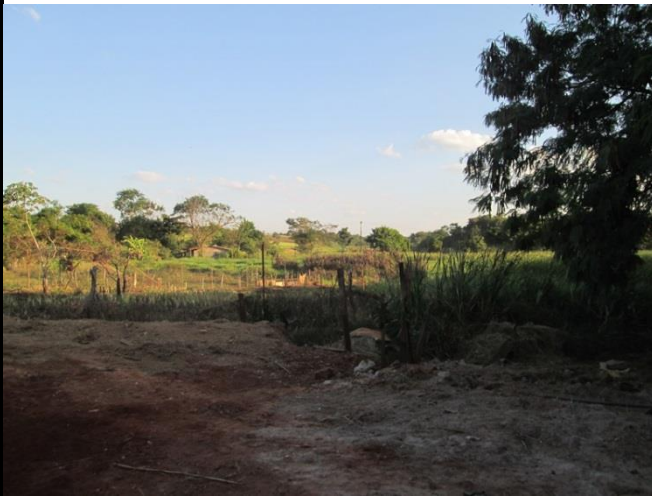
Foto 01: Vista da área de baixada aluvial.

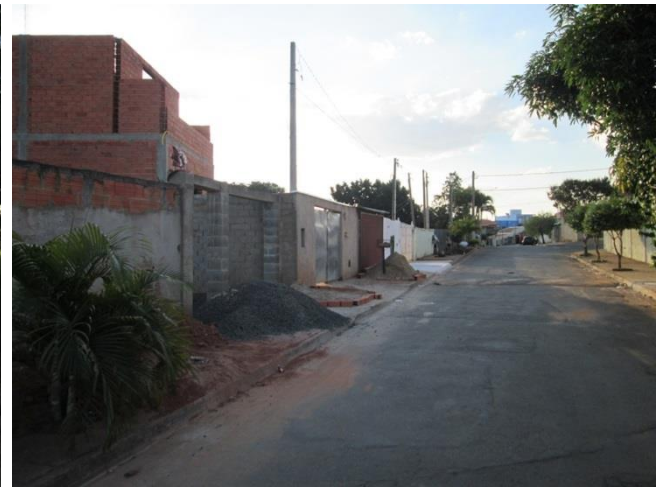
Foto 02: Vista da Rua Manuel Antônio de Almeida na área do assentamento.

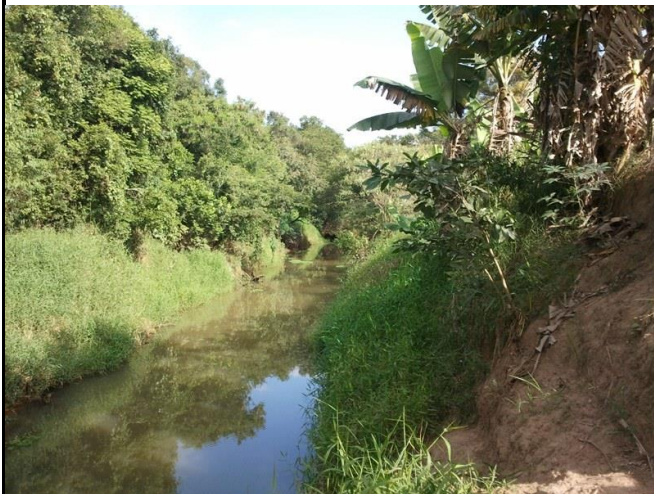
Foto 01: Vista da jusante do Ribeirão Quilombo.

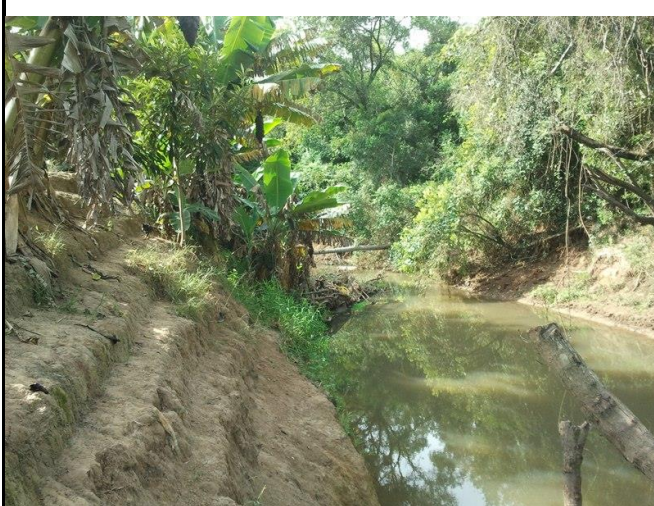
Foto 03: Vista da jusante do Ribeirão da Jacuba na confluência com o Ribeirão Quilombo

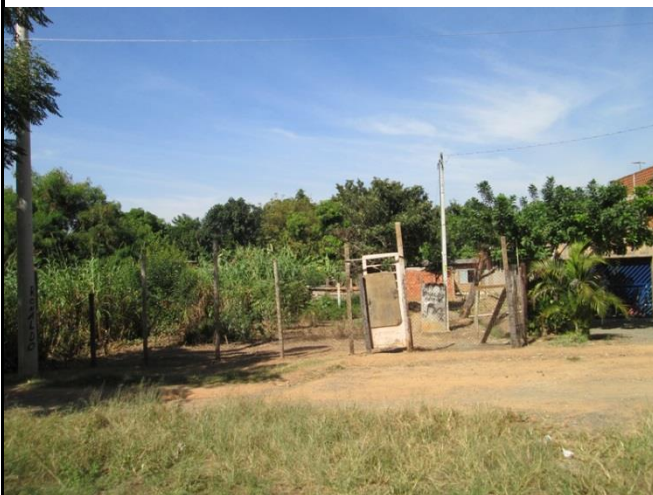
Foto 03: Vista da área de influência do córrego ao fundo da Rua 11 de agosto

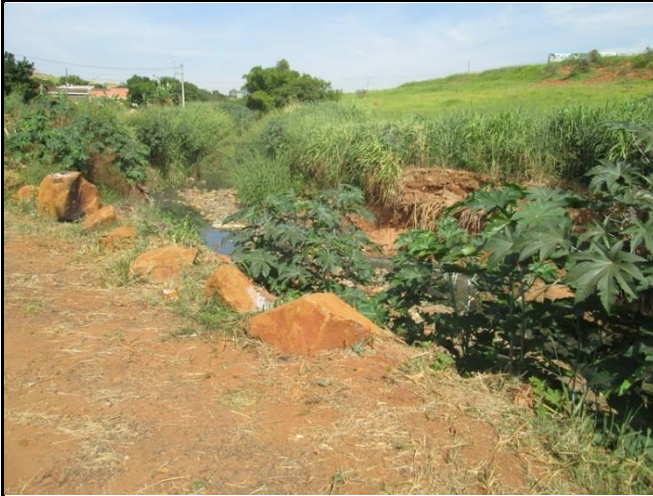
Foto 01: Vista do Ribeirão Quilombo.

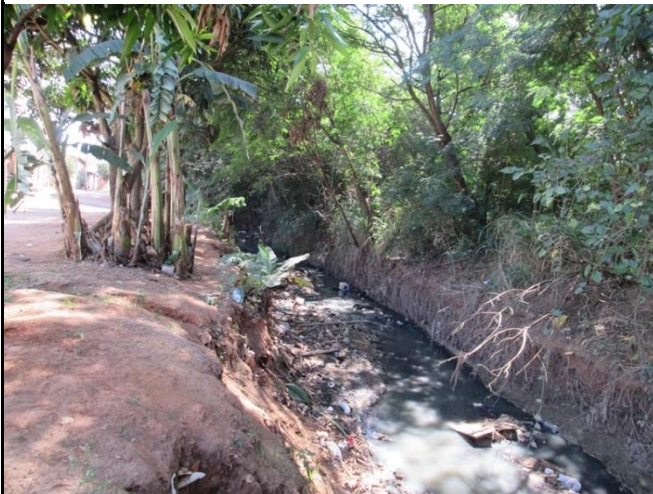
Foto 03: Vista do afluente contribuinte do Ribeirão Quilombo

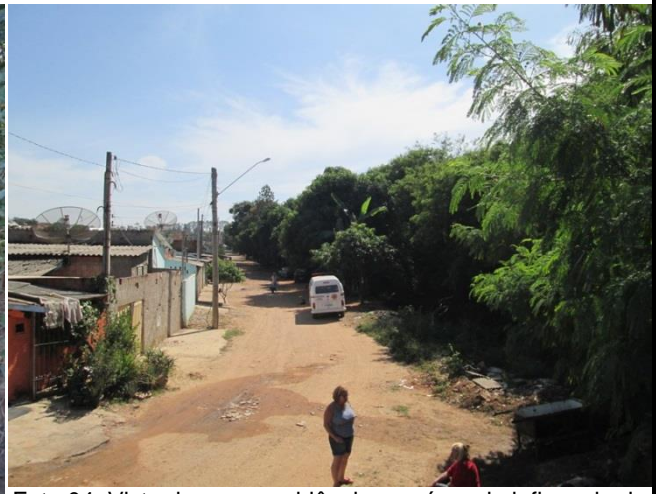
Foto 04: Vista da rua e residências na área de influencia do Ribeirão Quilombo e seu afluente.

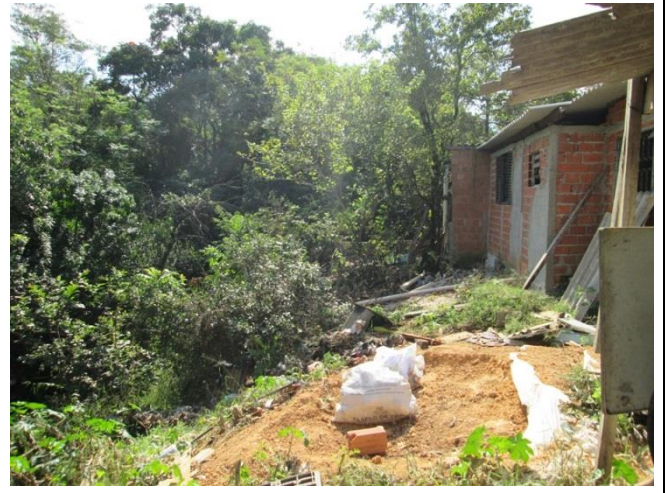
Foto 04: Detalhe da benfeitoria e lixo as margens do Córrego São Francisco.

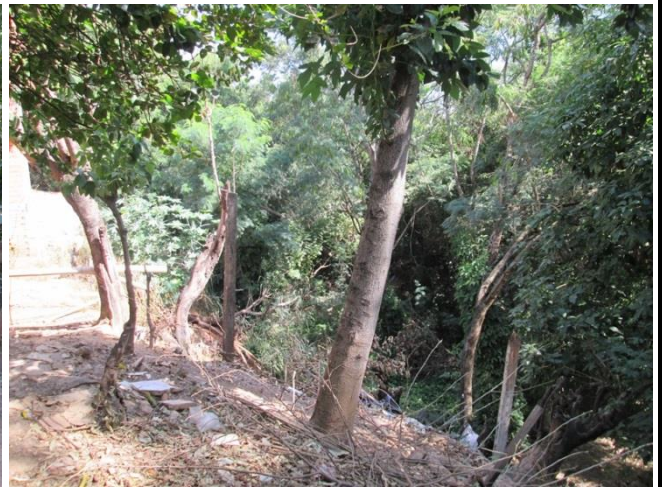
Foto 02: Jusante do córrego, evidenciando-se árvores adornadas indicando movimento de massa lento.

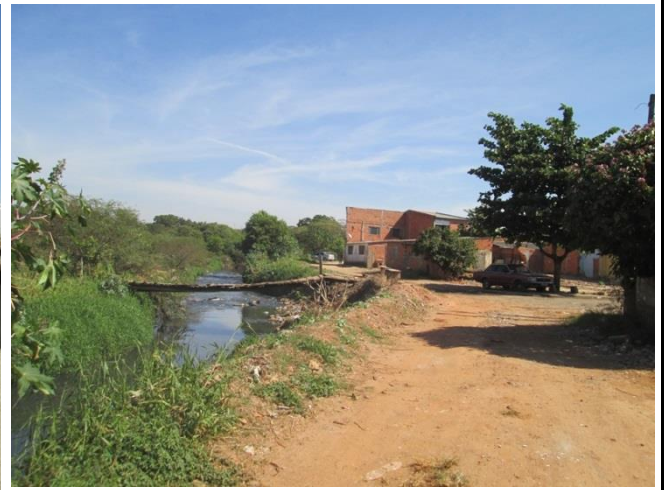
Foto 02: Montante do Ribeirão Quilombo.

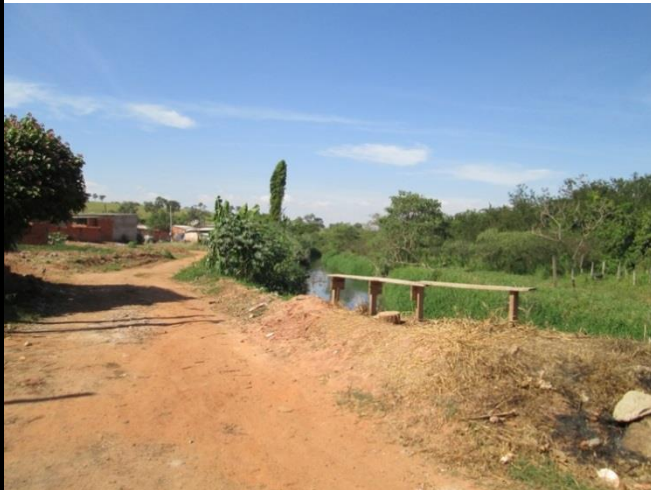
Foto 03: Jusante do Ribeirão Quilombo

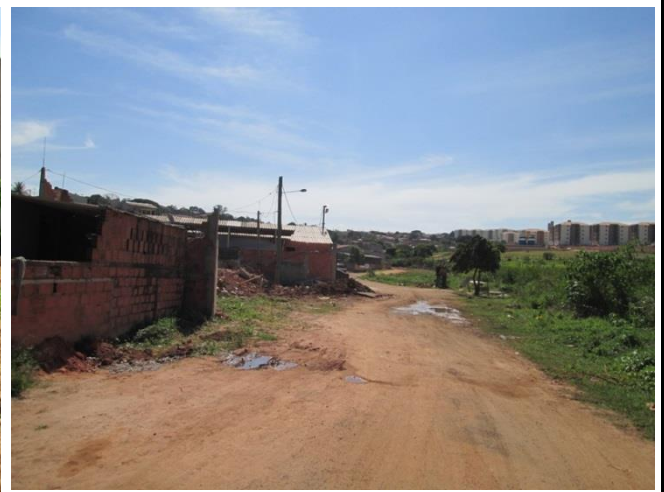
Foto 06: Rua adjacente ao ribeirão.

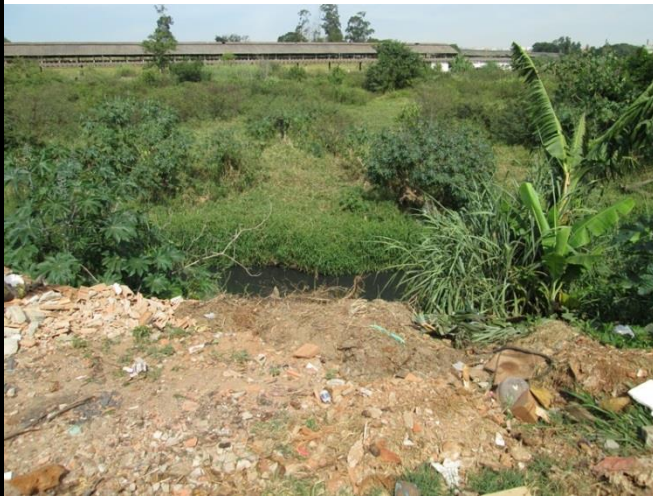
Foto 01: Margem do Ribeirão Quilombo.

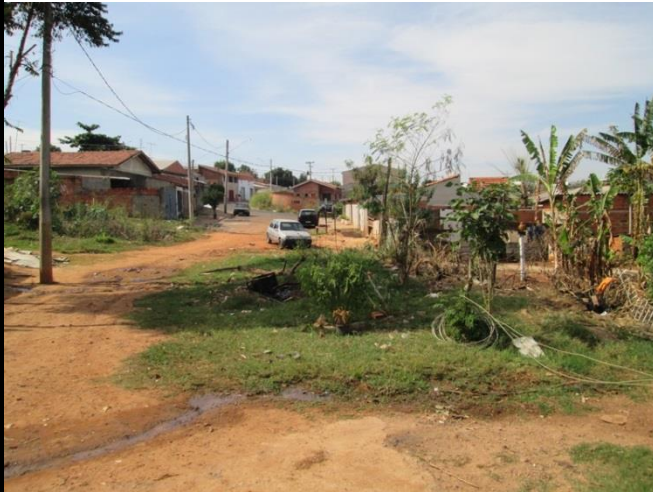
Foto 03: Área de inundação do ribeirão

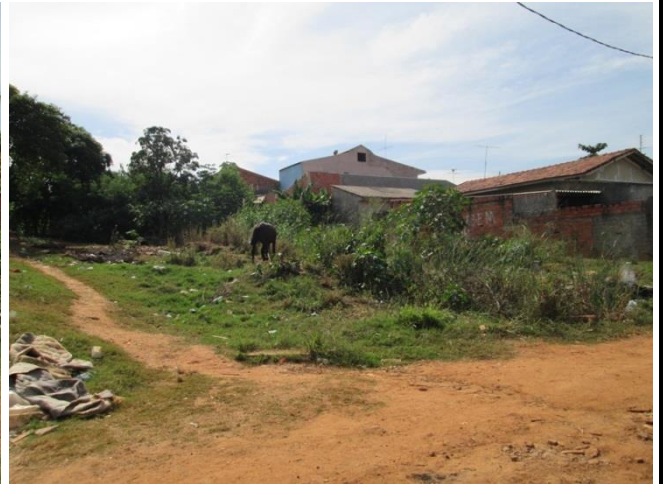
Foto 04: Residências e pequeno canal na parte superior da margem esquerda do ribeirão.

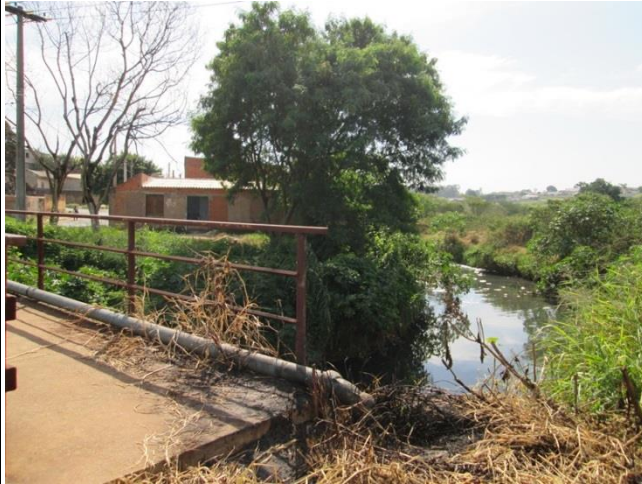
Foto 01: Vista do Ribeirão Quilombo.

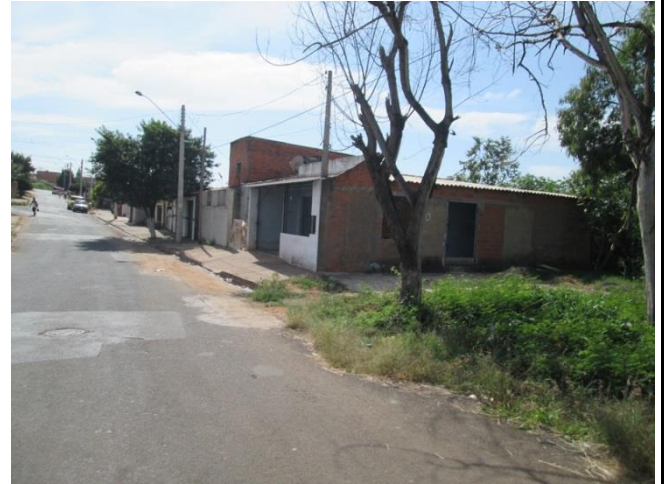
Foto 02: Rua João Moreno.

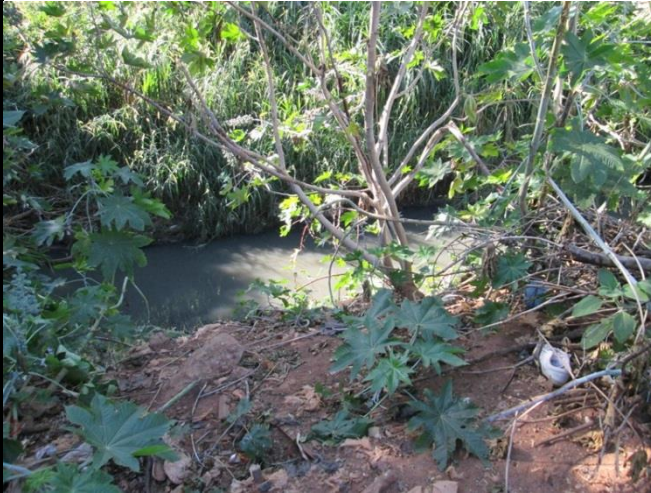
Foto 01: Córrego Tijuco Preto.

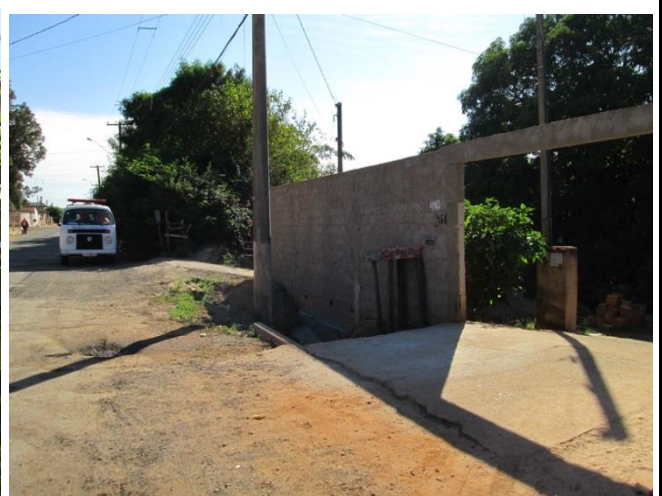
Foto 06: Vista da Rua Amélia Gallego Vieira dos Santos

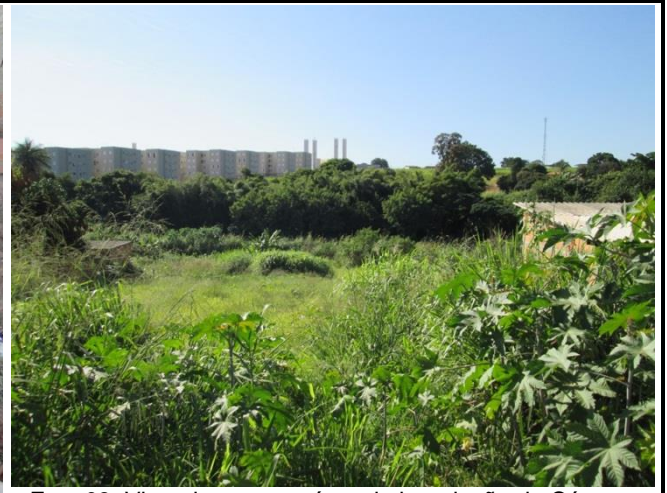
Foto 08: Vista da mata na área de inundação do Córrego Tjuco Preto

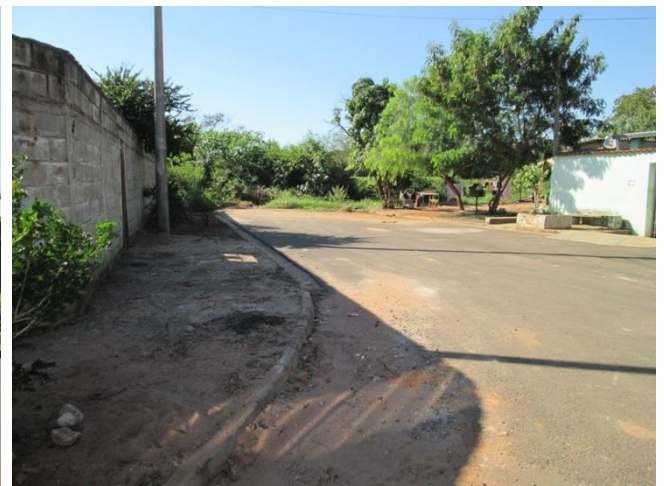
Foto 04: Vista da Rua 03 que sofre influência direta com as inundações.

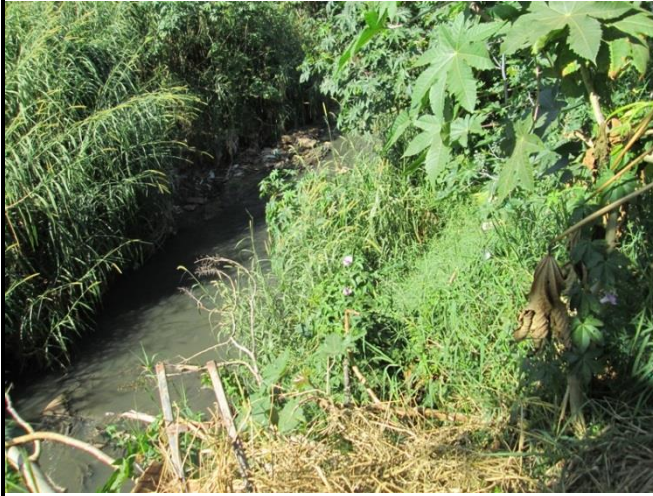
Foto 01: Montante do Córrego Tijuco Preto.

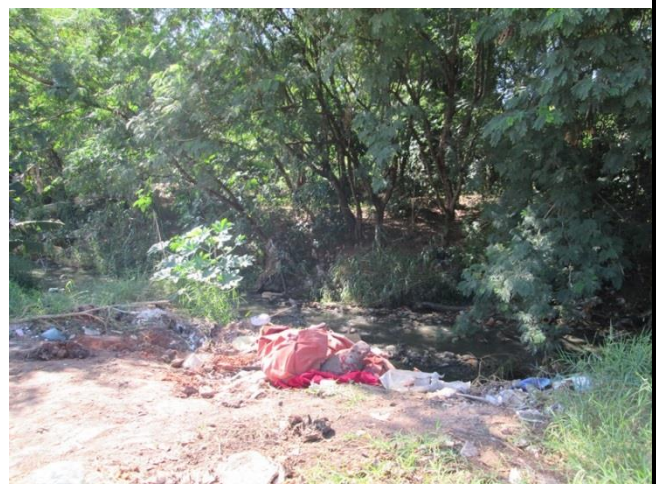
Foto 06: Lixo e entulho na margem do córrego.

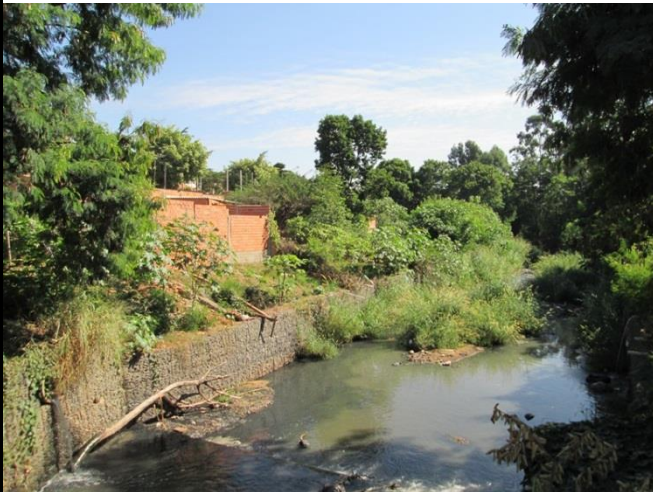
Foto 03: Vista da margem esquerda a jusante, benfeitoria construída na APP.

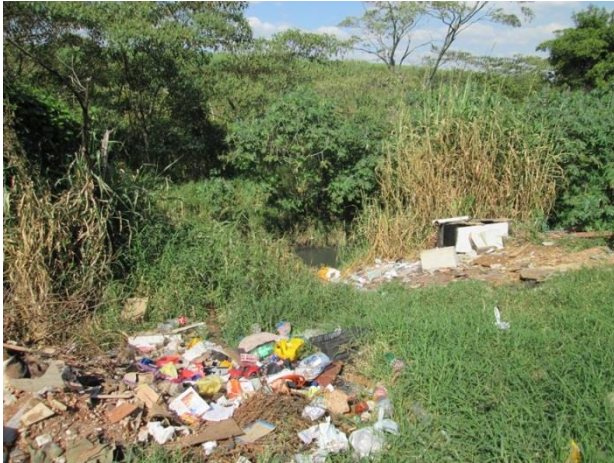
Foto 01: Vista do ribeirão, lixo nas margens.

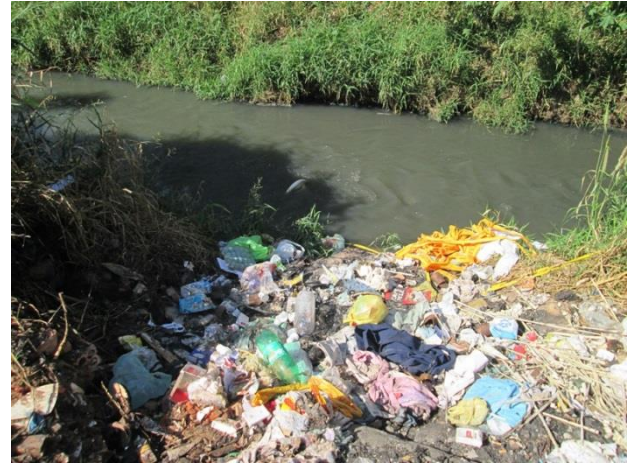
Foto 02: Detalhe da quantidade de lixo na margem do ribeirão.

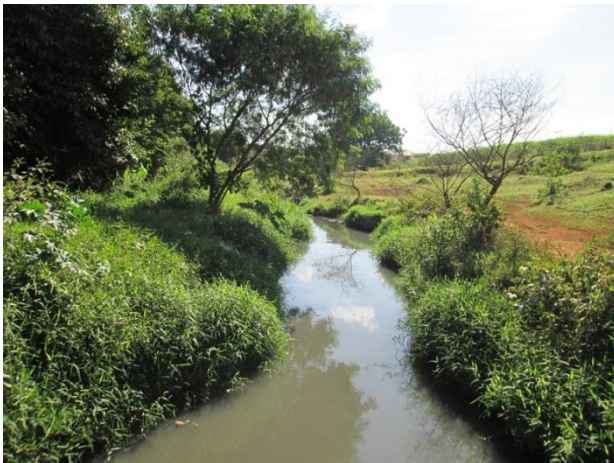
Foto 05: Jusante do ribeirão.

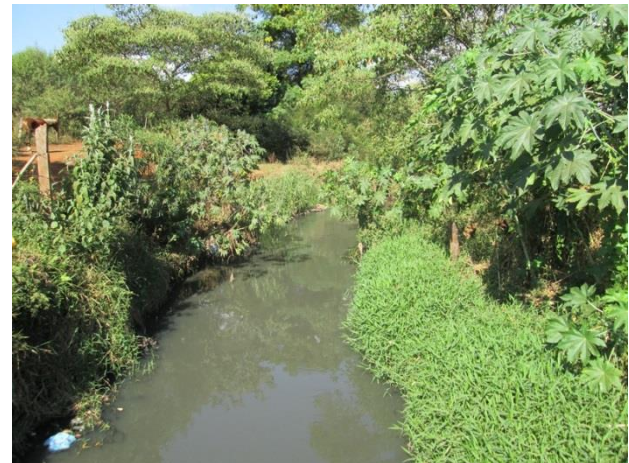
Foto 06: Montante do ribeirão.

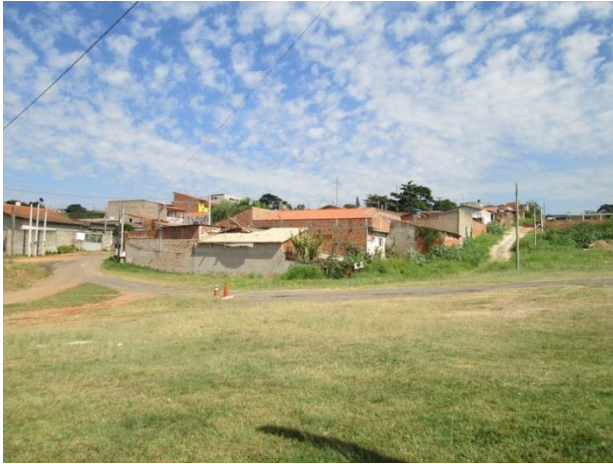
Foto 01: Vista da parte superior da área.

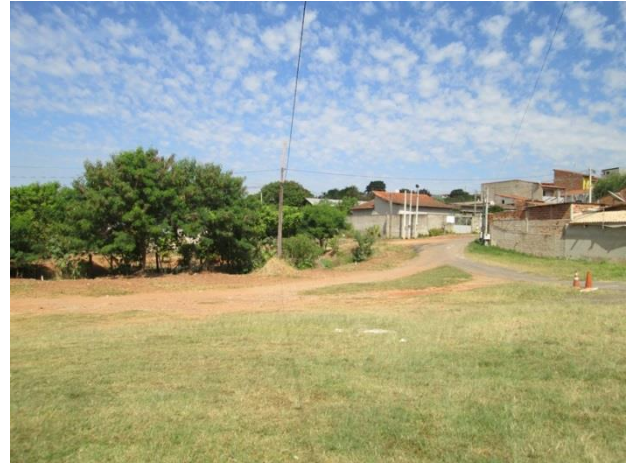
Foto 02: Vista da rua acima do local avaliado.

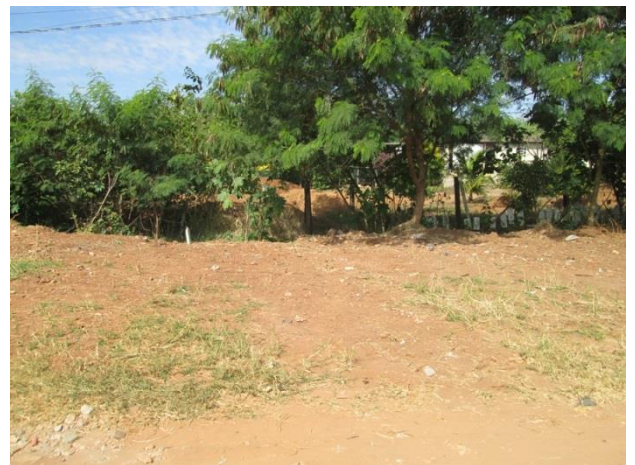
Foto 06: Vista do terreno.

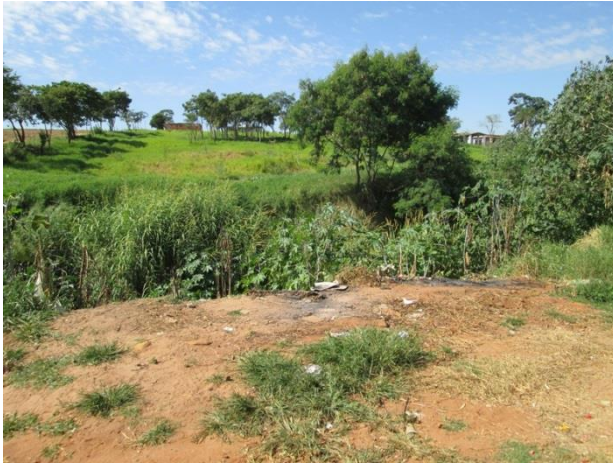
Foto 01: Vista dá área às margens do Córrego do Pari.

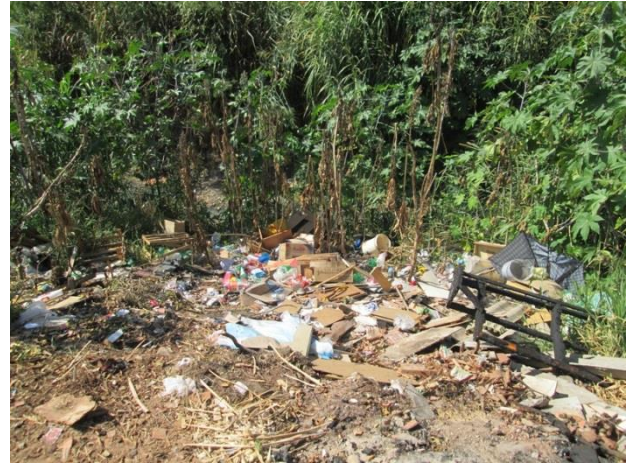
Foto 02: Lixo e entulho na margem do córrego.

Nº	Intervenção	Un.	Quant.	Custo Estimado (R\$)
<b>1</b>	<b>Direcionamento de águas pluviais</b>			
1.1	Meio fio com sarjeta: Rua Joaquim Caetano Ribeiro e vielas no trecho do assentamento.	m	1600	37.400,00
1.2	Tubulação drenagem urbana: Rua Joaquim Caetano Ribeiro e vielas no trecho do assentamento.	m	1600	503.270,00
1.3	Boca de lobo: distribuídas na Rua Joaquim Caetano Ribeiro e vielas no trecho do assentamento.	und	8	4.580,00
<b>2</b>	<b>Serviços de limpeza e recuperação</b>			
2.1	Limpeza e retirada de entulho e lixo: no assentamento e margem esquerda do córrego.	m³	1200	8.100,00
2.2	Escavação mec. Submersa, Desassoreamento: trecho que se estende até o assentamento área 37.	m³	770	19.260,00
2.3	Revegetação da área com plantas nativas	m²	9000	8.290,00
2.4	Remoção das edificações em risco alto	und.	40	
<b>3</b>	<b>Monitoramento</b>

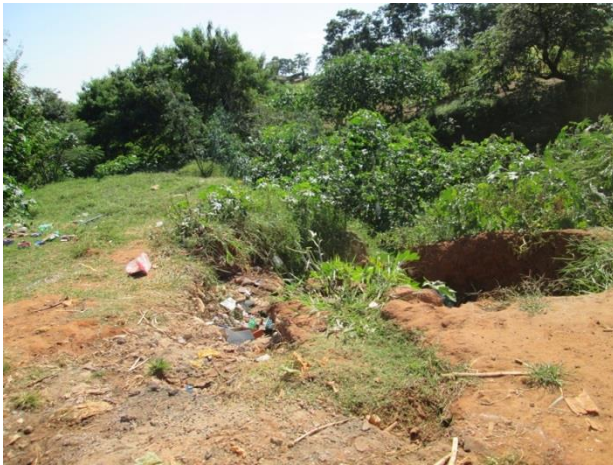
Foto 05: Ravina próxima à margem do córrego

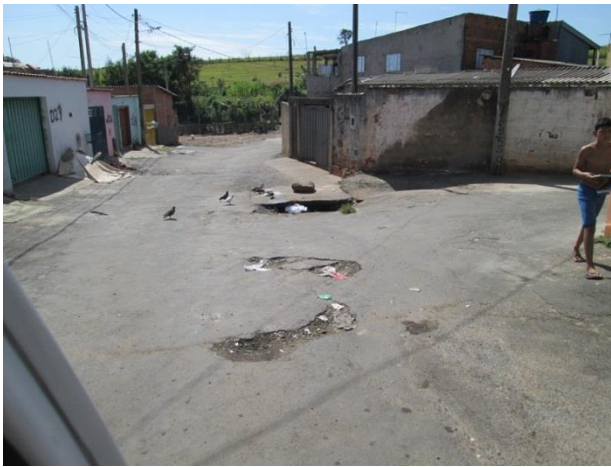
Foto 01: Vista da invasão.

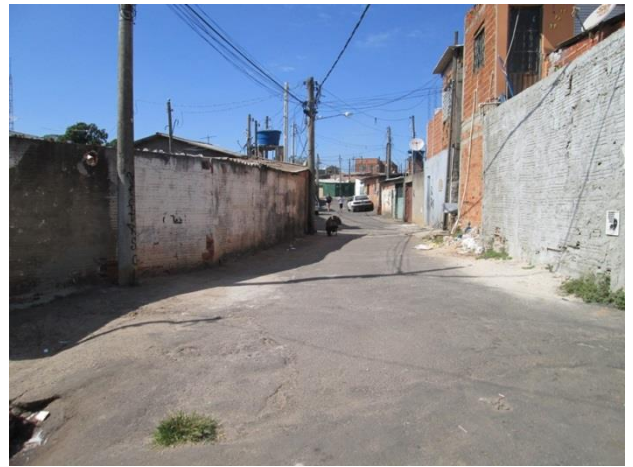
Foto 02: Vista da parte superior da invasão.

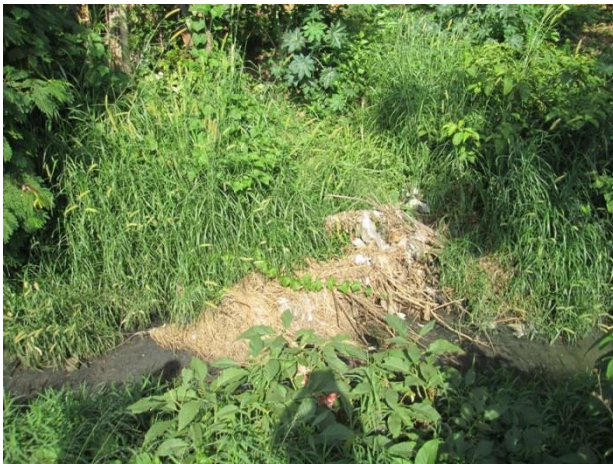
Foto 03: Vista de lixo no córrego

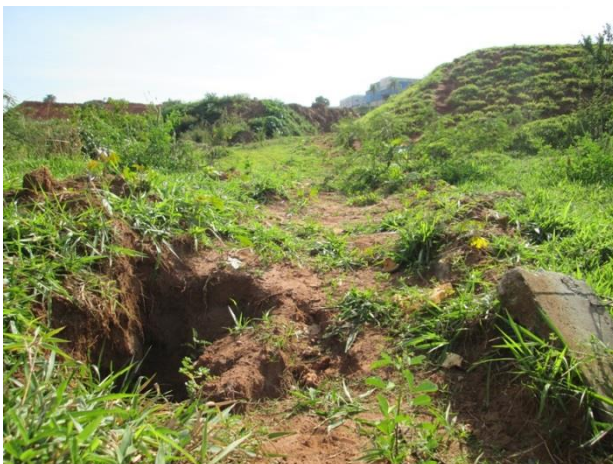
Foto 05: Detalhe do terreno na margem direita sem mata ciliar.

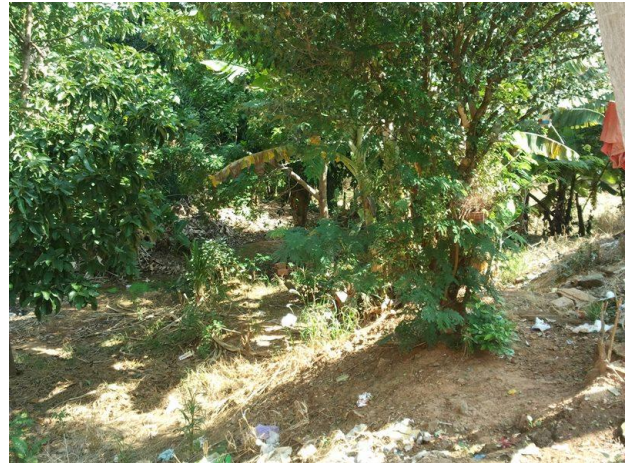
Foto 12: Detalhe do terreno marginal.

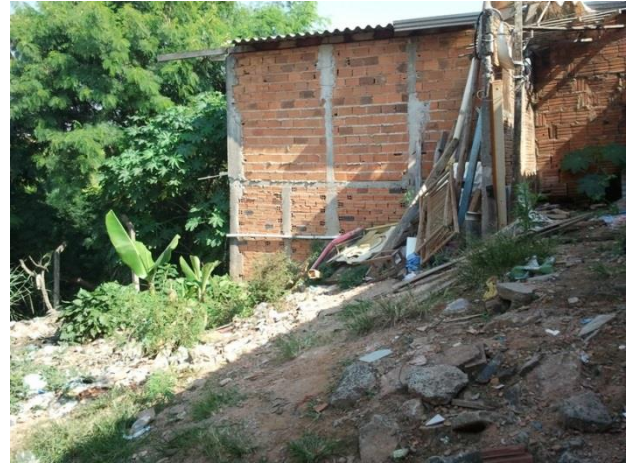
Foto 02: Benfeitoria, lixo e entulho na área.

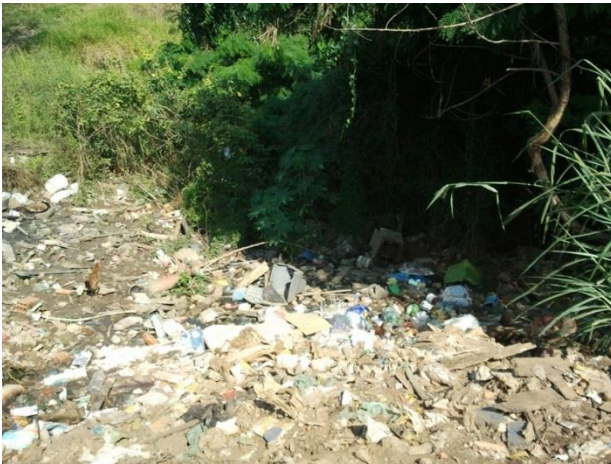
Foto 03: Local utilizado como lixão pela comunidade.

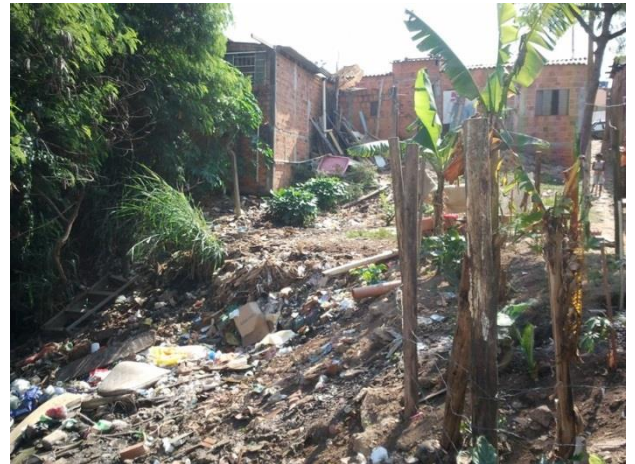
Foto 04: Erosão marginal do pequeno córrego que é utilizado como lixão.

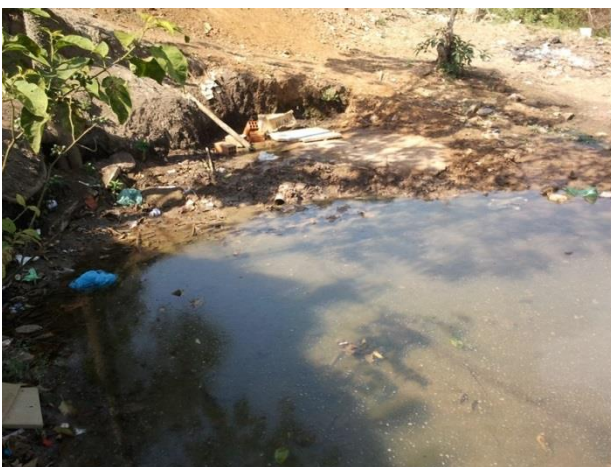
Foto 05: Detalhe da nascente.

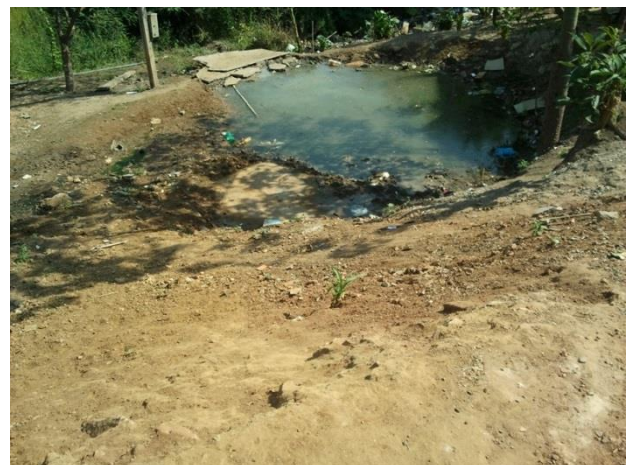
Foto 06: Nascente onde é captada água pela comunidade, o esgoto também é direcionado para esse local.

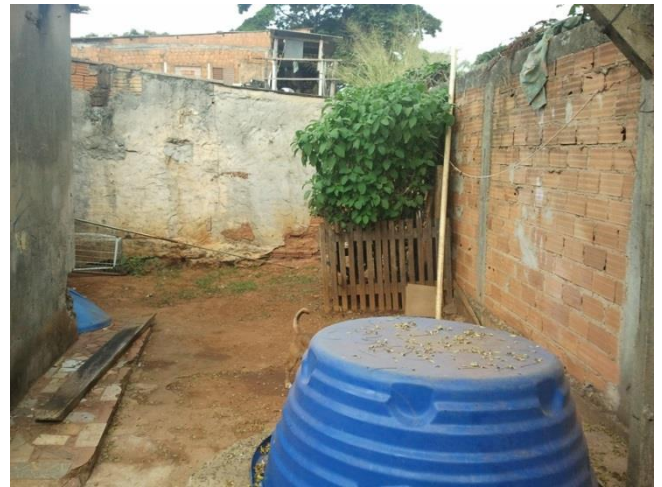
Foto 02: Vista de terreno ao lado do muro do terminal.

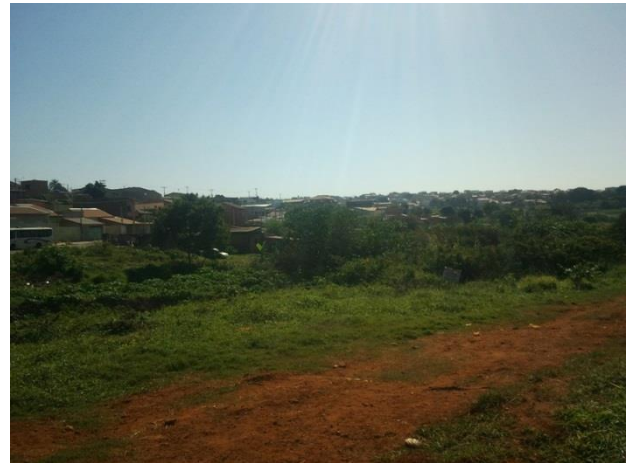
Foto 02: Vista geral do trecho, ao fundo a área de invasão.

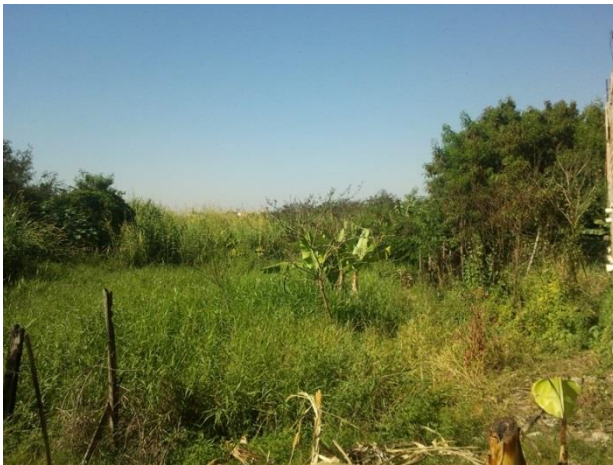
Foto 03: Vista da margem com pouca vegetação.

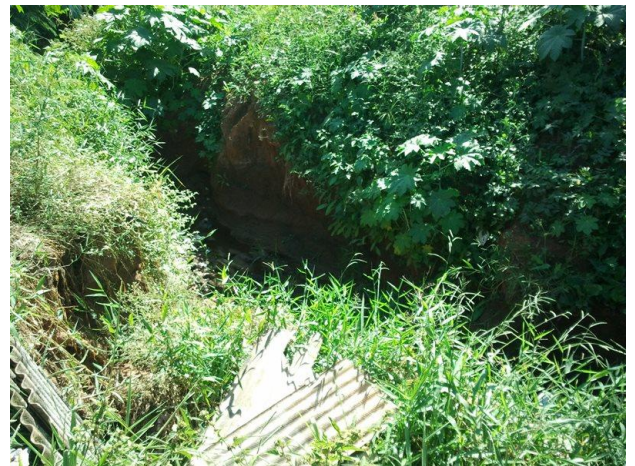
Foto 02: Lixo e entulho na erosão marginal ao córrego.

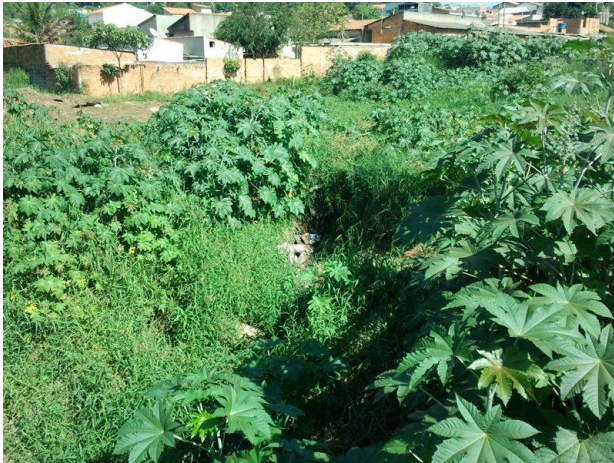
Foto 05: Vista das margens do córrego

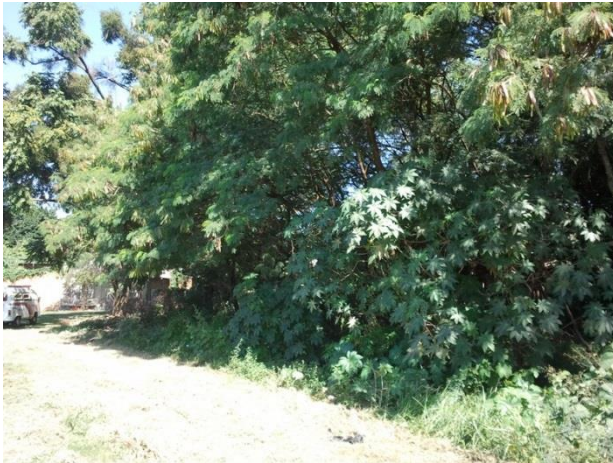
Foto 09: Trecho com mata ciliar.

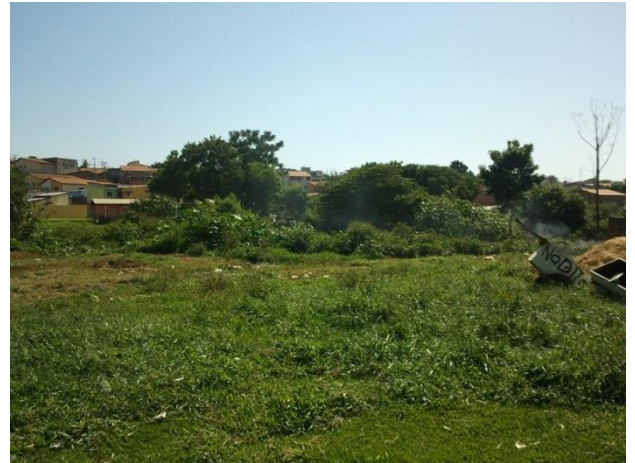
Foto 10: Área de inundação do córrego

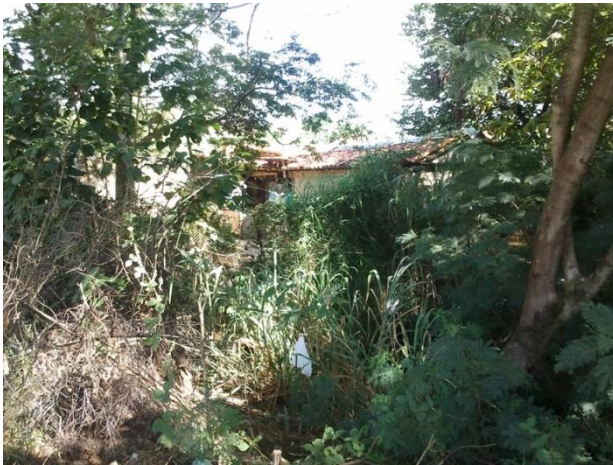
Foto 11: Ao fundo pode-se verificar residência em área de APP

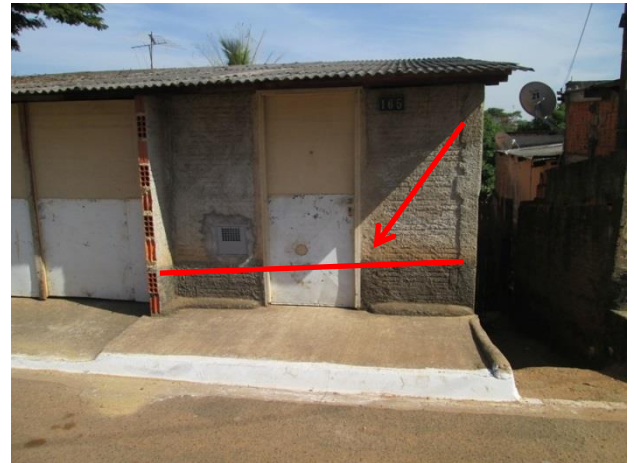
Foto 02: Marca d'água de enchentes e enxurradas na moradia.

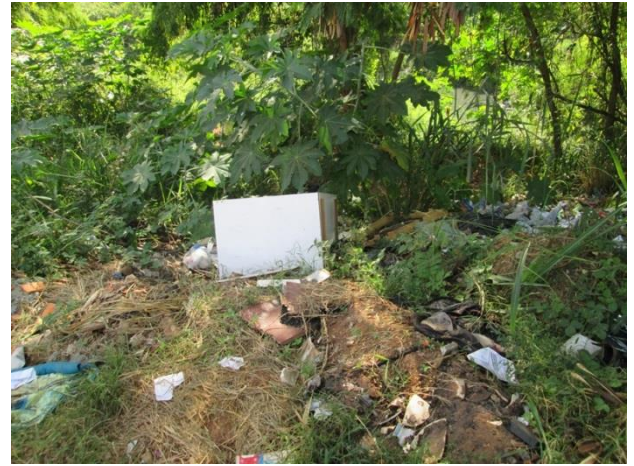
Foto 04: Lixo e entulho na margem do córrego.

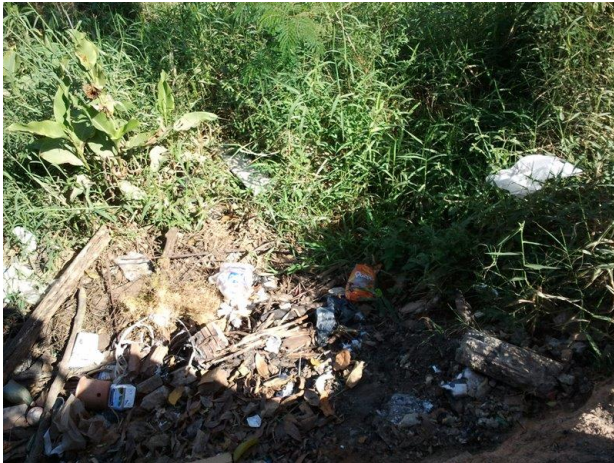
Foto 08: Lixo e entulho no local

2.1	Limpeza e retirada de entulho e lixo: margem do córrego Quilombo e área do assentamento	m <sup>3</sup>	1700	11.460,00
2.2	Escavação mec. Submersa, Desassoreamento: Toda extensão do córrego Quilombo paralelo a Rua Joseph Pleasant Fenley e Rua 21	m <sup>3</sup>	12447	310.060,00

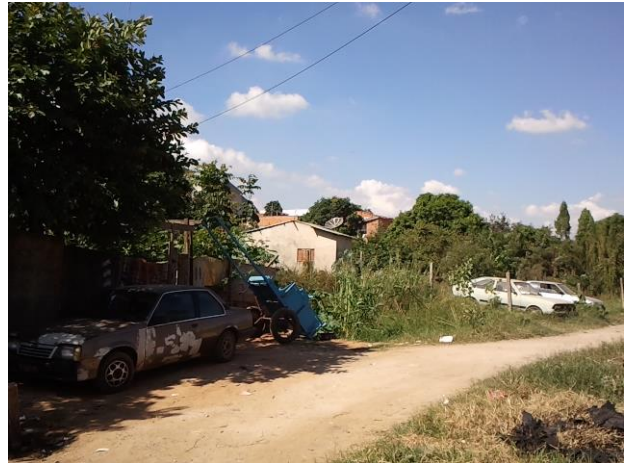
Foto 09: Área de invasão no final da Rua Joseph Pleasant Fenley.

2.3	Remoção das edificações no final da Rua Joseph Pleasant Fenley que possuem risco muito alto.	und.	50	
<b>3 Monitoramento</b>				
<b>Observação:</b> Todas as obras de intervenção aqui indicadas são para minimizar os problemas evidenciados, contudo os locais onde se faz presente o risco muito alto (R4) e alto (R3) a solução definitiva de eliminação do risco se dá através da remoção das edificações diretamente afetadas.

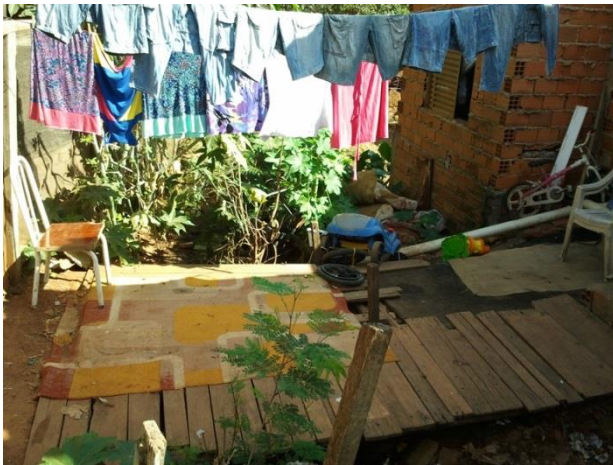
Foto 09: Ponte improvisada.

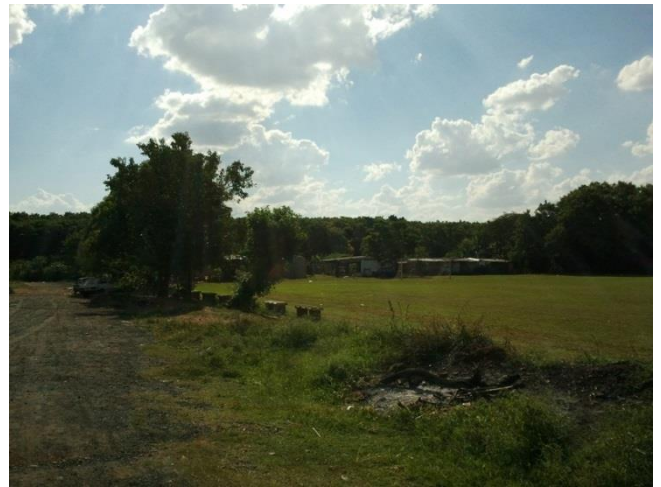
Foto 02: Vista da invasão próximo ao afluente do ribeirão.

Remoção das residências diretamente afetadas da invasão no final da avenida.				
Outros Problemas: 1- Lixo e entulho.				
Famílias em risco <sup>(1)</sup> :		R4: 10	R3: -	R2: -
				R1: -

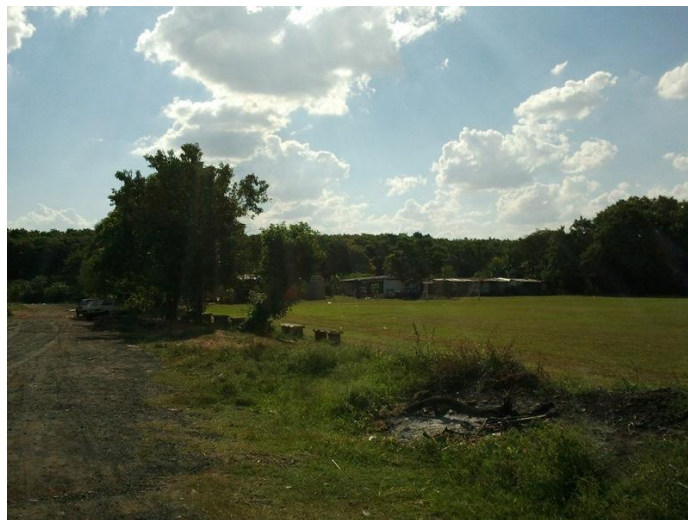
Foto 04: Invasão nas margens do afluente do ribeirão.

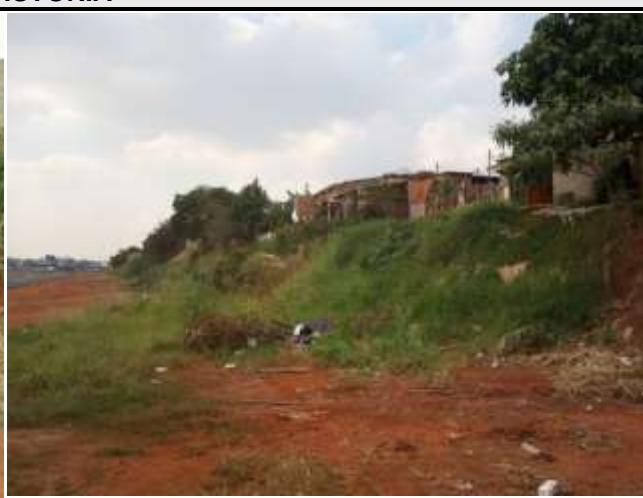
Foto 02: Vista geral da área.
